CAÍDA DE CARGA TRANSPORTADA POR LA GRÚA TORRE

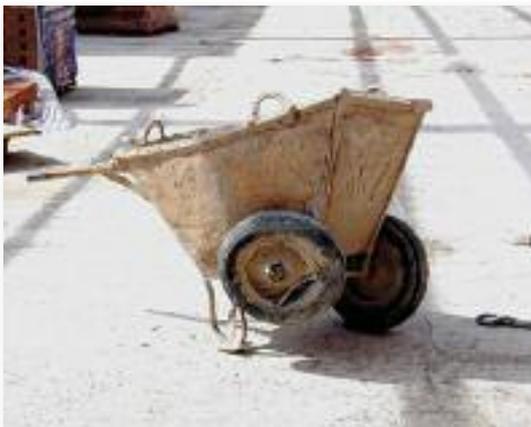
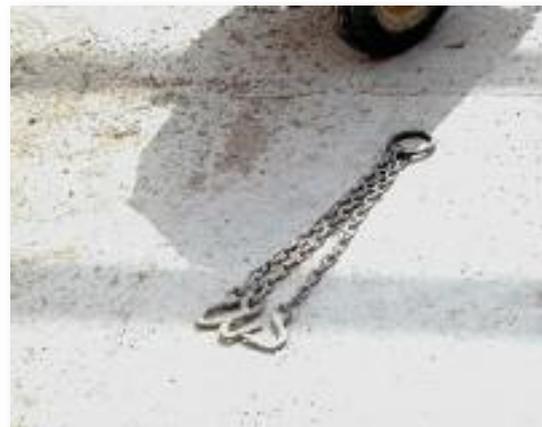
La eslinga utilizada era de 3 ramales de 60 cm de longitud, unidos por una anilla de hierro. Los ganchos de los extremos eran también de hierro y carecían de pestillo de seguridad.

La carga se había trabado en el canto del forjado y, al mantener el izado, uno de los ganchos se deformó hasta salirse del alojamiento. Debido a la elasticidad de la pluma de la grúa el carro se elevó en el aire, saliéndose también los otros dos ganchos de sus alojamientos y quedando la carga totalmente suelta.

- Falta de control visual de la carga a elevar, por parte del gruista, durante todo el recorrido de la misma.
- Enganche de la carga transportada con un obstáculo fijo, lo cual inició el proceso de vuelco de la carga.
- Utilización de una eslinga no normalizada cuyos ganchos carecían de pestillo de seguridad.

- El operador de una grúa torre deberá vigilar de manera permanente el recorrido de la carga transportada.
- Las eslingas deben ser normalizadas y sus ganchos estarán provistos de pestillos de seguridad que impidan la salida de la carga.
