ROTURA DE PLATAFORMA ELEVADORA DE PERSONAS

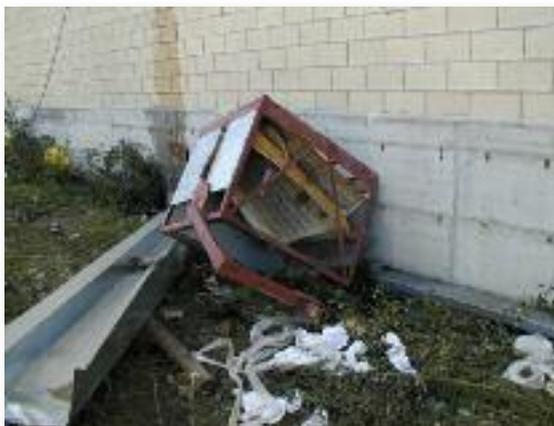
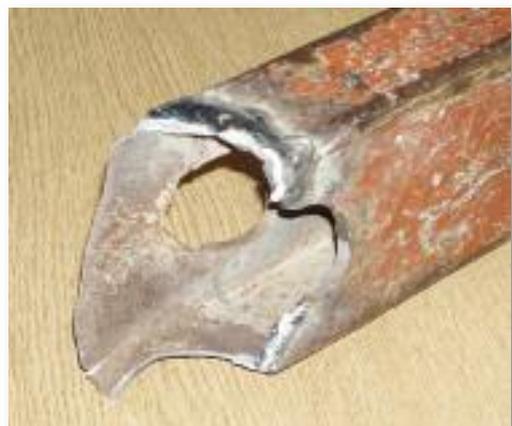
Al accionar la botonera para girar la barquilla se produjo la rotura del perfil de unión de la barquilla al brazo telescópico, produciendo el vuelco de la barquilla y a continuación, debido a la torsión, la rotura total del perfil cayendo la barquilla al suelo.

El perfil tenía, en la zona de rotura, un cordón de soldadura de una rotura anterior.

El propio fabricante de la grúa telescópica comercializa una barquilla para elevación de personas con marcado CE. Como referencia, el perfil de entronque de la barquilla del accidente era PF80/40/3, siendo PF100/60/8 el de la barquilla con marcado CE.

- Utilización de una barquilla para elevación de personas de fabricación artesanal, sin marcado CE y sin cumplir las exigencias del anexo IV del RD 1435/92, sobre máquinas.
- Esfuerzo horizontal de la barquilla sobre la pared de la nave que produjo la rotura lateral del perfil de la horquilla de soporte de la barquilla.
- Perfil de entronque doblemente debilitado, tanto por las perforaciones realizadas en ambas caras verticales para alojar el bulón como por la existencia de una rotura anterior.

- Las máquinas destinadas a la elevación de personas con riesgo de caída de altura de más de 3 m deben tener marcado CE y evaluación de la conformidad mediante el procedimiento indicado en el RD 1435/92 para las máquinas incluidas en su anexo IV.
