FICHAS TÉCNICAS DE ACCIDENTES DE TRABAJO

Instituto de Salud
Pública y Laboral
de Navarra

INTRODUCCIÓN

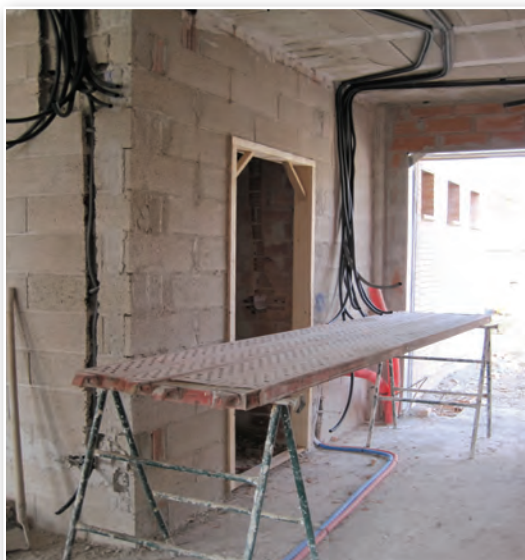
CAÍDA AL SUBIR A UN ANDAMIO DE CABALLETES

- Deficiente instalación del andamio con las plataformas sobresaliendo lateralmente de los apoyos de los caballetes.
- Falta de sujeción de las plataformas a los caballetes ocasionando la inestabilidad de las mismas.

- Los extremos de las plataformas de chapa de los andamios de caballetes se apoyarán en el canto de los caballetes sin sobresalir.
- Se inmovilizarán los componentes de las plataformas de los andamios, incluso de los andamios más sencillos.
- Para subir a los andamios de caballetes se utilizarán preferentemente las escalerillas de los propios caballetes.

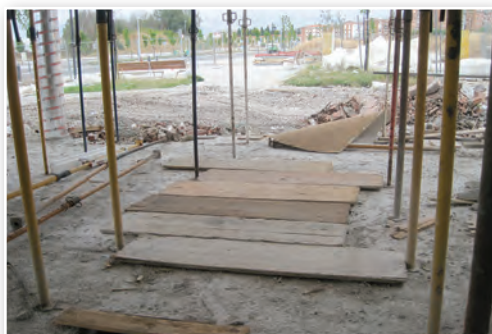
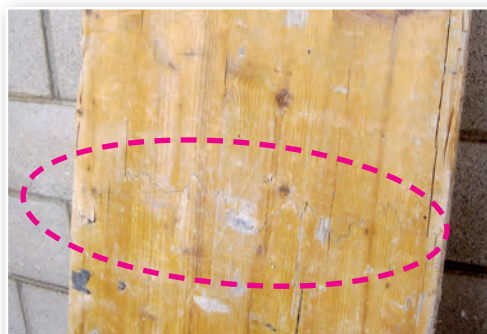
CAÍDA DE ALTURA POR ROTURA DE CUBRICIÓN DE HUECO HORIZONTAL

- Insuficiente resistencia de la protección del hueco de forjado, posiblemente por la fractura de la cara inferior. La capa central al ser de veta transversal no tiene resistencia a flexión.
- Falta de inmovilización de la protección mediante clavado.
- Falta de señalización con color de la protección del hueco horizontal.
- Incumplimiento del Plan de Seguridad y Salud que había previsto dejar pasado el mallazo en los huecos horizontales del forjado.

- La madera usada en protecciones de huecos debe ser de calidad estructural, debiendo revisarse cuidadosamente antes de su colocación.
- Las protecciones de huecos se clavarán de manera que no puedan desplazarse y se pintarán de un color normalizado para identificarlas.
- Se seguirán las instrucciones del Plan de Seguridad y Salud debiendo controlarse su puesta en práctica.

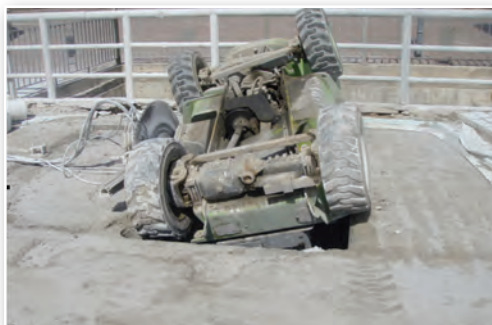
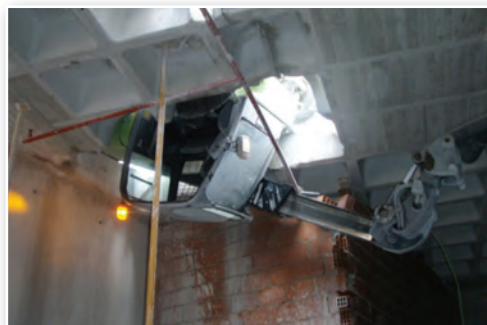
- Elección y utilización de una máquina de elevación de cargas con capacidad insuficiente para el peso y distancia que se necesitaba.
- Deficiente apuntalamiento de la pieza a cortar, con puntales sueltos que se movieron al realizar el movimiento de elevación, perdiendo la vertical.
- Deficiente e inestable eslingado de la pieza en sólo 2 puntos, debiendo haberse suspendido de 4 puntos para asegurar su estabilidad.

- Antes de realizar una maniobra de elevación de cargas se elegirá el tipo de máquina a utilizar en función de sus características técnicas.
- Los apuntalamientos se harán de manera que se asegure la estabilidad sin que puedan desplazarse horizontalmente.
- El manejo de máquinas de elevación con cargas suspendidas lo harán operarios con carné de grúa móvil autopropulsada.
- El eslingado de piezas de superficie o voluminosas se hará con eslingas de 4 ramales para garantizar su estabilidad.

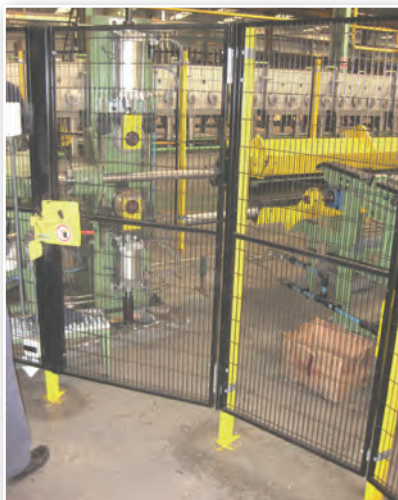
Cierre perimetral de la célula donde se produjo el accidente.

- Poner el hecho en conocimiento del fabricante de la célula y solicitar su colaboración para eliminar el riesgo detectado tras el accidente.
- Adecuar la instalación a lo recogido en el R.D. 1215/1997 de equipos de trabajo, evitando que la energía residual (inercia) que llevan los tubos pueda provocar nuevos accidentes (instalación de enclavamientos eléctricos con bloqueo).

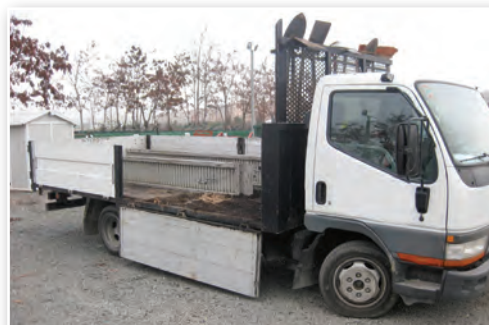
Vehículo desde el cual estaba siendo descargada la mini retroexcavadora

- Impartir formación a todos los trabajadores sobre este tipo de riesgos, incidiendo en el presente accidente y las causas que lo provocaron.

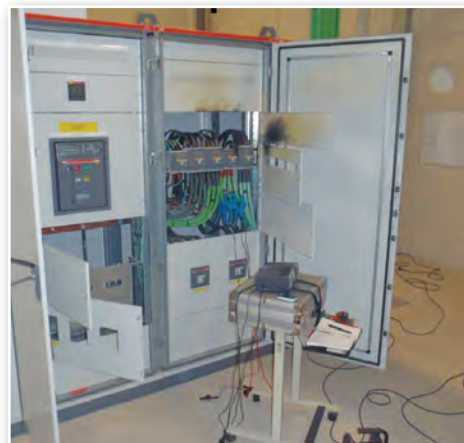
- La realización, por parte del trabajador accidentado, de un cortocircuito en la instalación.
- La inexistencia de medidas preventivas adecuadas para la prevención de este tipo de riesgos.
- La no identificación del riesgo en la evaluación de riesgos del puesto.
- La deficiente coordinación de actividades llevada a cabo entre las empresas intervinientes en los trabajos.

Armario eléctrico en el que se produjo el accidente.

- Debe realizarse una evaluación de riesgos de todas las tareas realizadas en el puesto de trabajo y definir de forma precisa las medidas preventivas necesarias para la segura realización de estas: procedimientos de trabajo, equipos de protección individual necesarios, etc.
- Debe mejorarse la coordinación de este tipo de actividades entre ambas empresas, de acuerdo a lo recogido en el R.D. 171/2004.

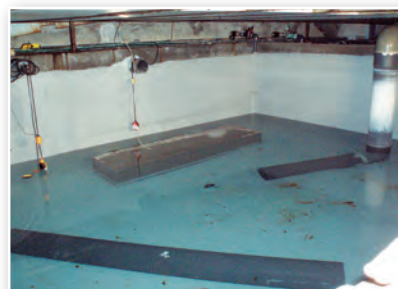
Interior de uno de los vasos de compensación

- Antes del primer uso de un producto peligroso, debe efectuarse la evaluación de sus riesgos y adoptar las medidas preventivas correspondientes.
- Implantación de un Procedimiento de Trabajo para pintar los vasos de compensación.
- Formación e información de los trabajadores sobre los riesgos derivados de la presencia de agentes químicos peligrosos en el lugar de trabajo, así como sobre las medidas de prevención y protección que deban adoptarse.

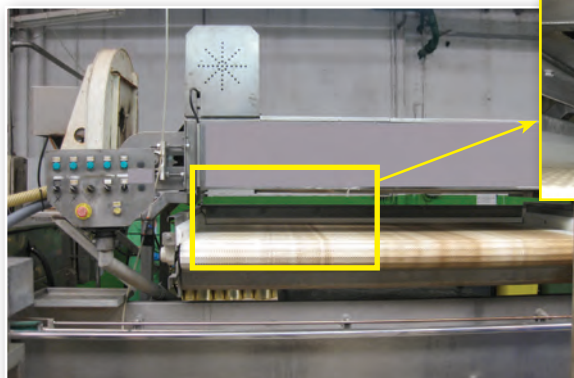
Antes del accidente

Zona de atrapamiento

- Retirar los restos de alimento con la máquina parada.
- Dotar de resguardos o dispositivos que impidan el acceso a la zona de riesgo de atrapamiento.
- Adaptación de la máquina al R.D. 1215/1997.

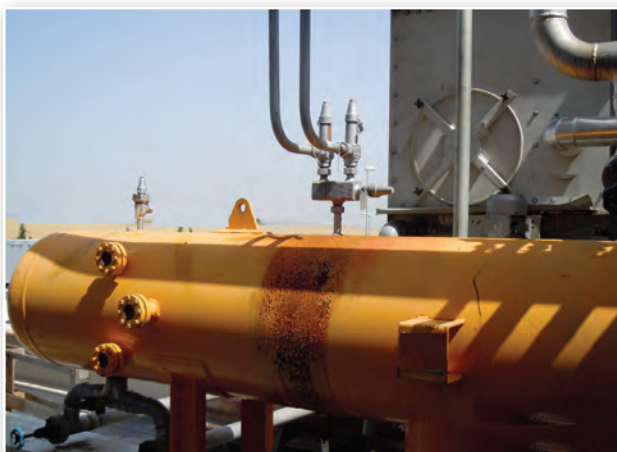
- Rotura de válvula y fuga de amoníaco al ambiente.
- El Plan de Emergencias no contemplaba esta posibilidad.
- El accidentado desconocía la peligrosidad del amoníaco y cómo proceder en caso de exposición.
- No se le comunicó al Jefe de Emergencias la presencia de amoníaco en la oficina del accidentado.

Depósito de amoníaco con indicación de la válvula que se rompió.

- Identificar la vía por la que el amoníaco accedió a la oficina.
- Incluir en el Plan de Emergencias la presencia de amoníaco.
- Formación e información a los trabajadores sobre los riesgos de sus puestos de trabajo y las medidas de prevención y protección a adoptar.

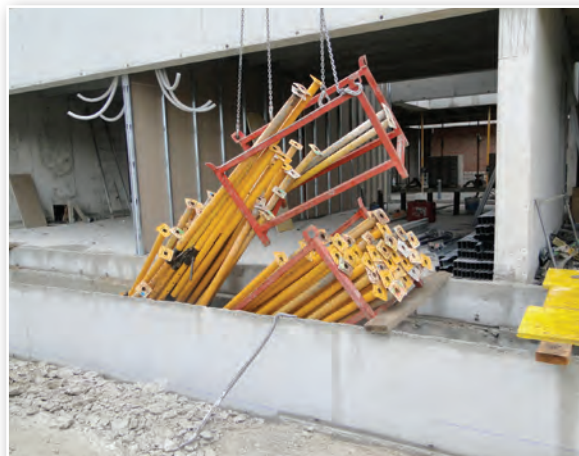
- Falta de resistencia del fondillo o sobrecarga que provocan la rotura del fondillo.
- Incorrecta colocación de las jaulas sobre los fondillos.
- Inexistencia de un procedimiento de trabajo que defina la realización de los trabajos de acopio de materiales incluyendo la descripción de los elementos apropiados para llevarlo a cabo, las zonas de acopio y las características que deben poseer los fondillos de madera si van a tener función estructural.

- Se debe garantizar que todas las piezas de madera que tengan función estructural pueden soportar las cargas a las que van a ser sometidas.
- El acopio de materiales debe realizarse sobre zonas estables y seguras.
- Se debe establecer un procedimiento de trabajo que defina la realización de los trabajos de acopio de materiales. Dicho procedimiento se incluirá en el Plan de Seguridad y Salud de la obra y se dará a conocer a todas las personas encargadas de de estos trabajos.

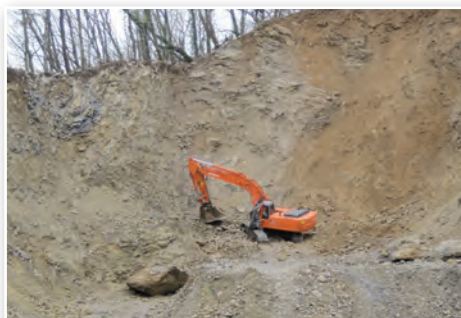
Roca caída causante del accidente

- Los taludes de la excavación deben sanearse retirando de manera controlada cualquier material susceptible de caer.
- La inclinación de los taludes de la excavación deberá proyectarse y calcularse de manera que se garantice su estabilidad. Todo ello deberá incorporarse al Plan de Seguridad y Salud de la obra.
- Se controlarán en obra las condiciones de ejecución de los taludes y se revisarán y mantendrán en buenas condiciones de seguridad, evitando la caída de materiales y los desprendimientos.

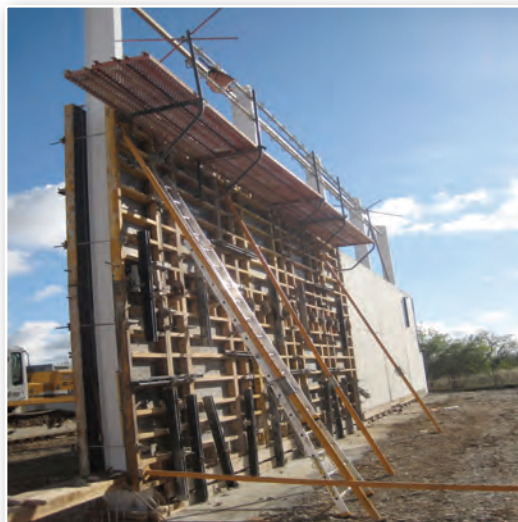
- Escasa resistencia de la plataforma de trabajo por encontrarse la madera que la formaba en deficientes condiciones de seguridad.
- No comprobación del estado de la madera que formaba la plataforma de trabajo antes de su utilización.
- Ausencia de línea de vida para el anclaje de los dispositivos anticaída.
- Incumplimiento del Plan de Seguridad y Salud de la obra.

- Utilización de plataformas y medios auxiliares normalizados para la realización de los trabajos en altura.
- Revisar aquellos equipos de trabajo cuya seguridad dependa de sus condiciones de instalación antes, durante y tras su utilización.
- Utilizar dispositivos anticaída y puntos de anclaje en aquellos trabajos en los que técnicamente no se puedan instalar protecciones colectivas o, aún instalándolas, sea necesario para garantizar la seguridad de trabajador.

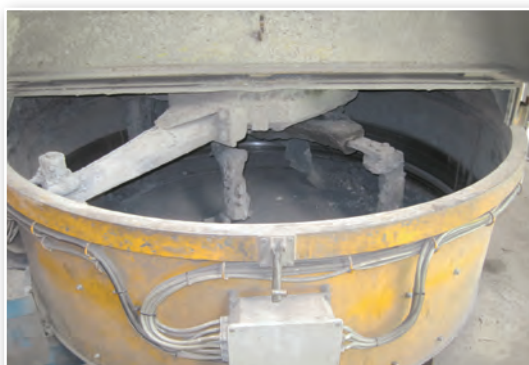
- Encontrarse anulado el enclavamiento de protección de la compuerta de acceso al interior de la mezcladora.
- Deficiencias en el mantenimiento de los dispositivos de protección.
- No disponer de un procedimiento de consignación de la instalación.
- Inadecuada formación e información impartida al trabajador para los trabajos en la mezcladora.
- No evaluación de los riesgos en los trabajos de la limpieza de la mezcladora.

- Dotar de dispositivos de protección adecuados en función de las características de los equipos. Estos dispositivos deberán ser difícilmente anulables.
- Implantar procedimientos de consignación de los equipos de trabajo para las operaciones de limpieza, mantenimiento, reglaje, desatascos, etc.
- Formar e informar a los trabajadores sobre los riesgos y medidas preventivas en su puesto de trabajo.
- Evaluar los riesgos de cada uno de los puestos de trabajo, incluyendo los trabajos de limpieza de los equipos y otras actividades no productivas.

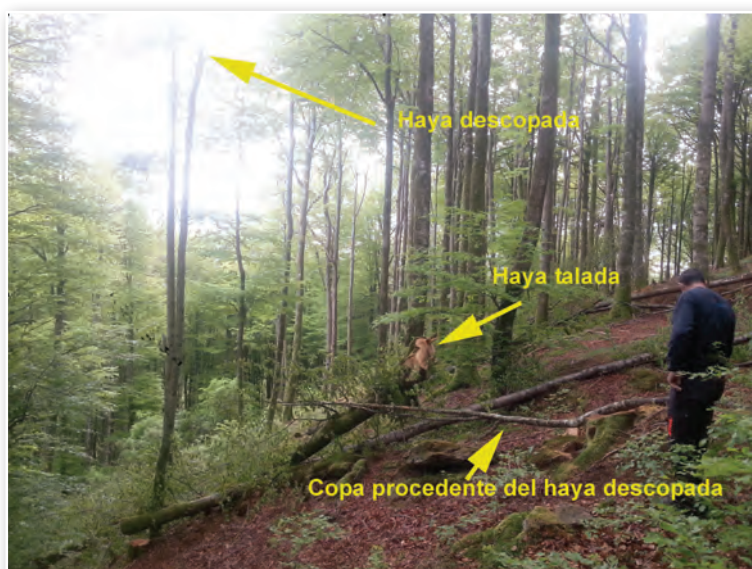
Un haya de grandes dimensiones (35 cm de diámetro) cayó en su trayectoria sobre otra haya mucho más pequeña, que se dobló al ser enganchada su copa. Cuando esta segunda haya, delgada y alta, se liberó bruscamente, se partió. Su copa salió despedida hacia atrás, cayendo sobre el accidentado, que se encontraba mirando hacia el siguiente árbol a talar, golpeándole. El accidentado, con el ruido de la caída, no escuchó la rotura de la copa ni vio cómo salió despedida hacia donde se encontraba.

Fotografía del lugar con indicación de la situación del arbolado en cuestión.

- A la hora del derribo de un árbol se tendrá en cuenta cualquier posible efecto que tendrá sobre los árboles del alrededor, previendo posibles medidas preventivas, como un mayor alejamiento del árbol a derribar.
- La caída de todo árbol a derribar deberá ser vigilada hasta su finalización.

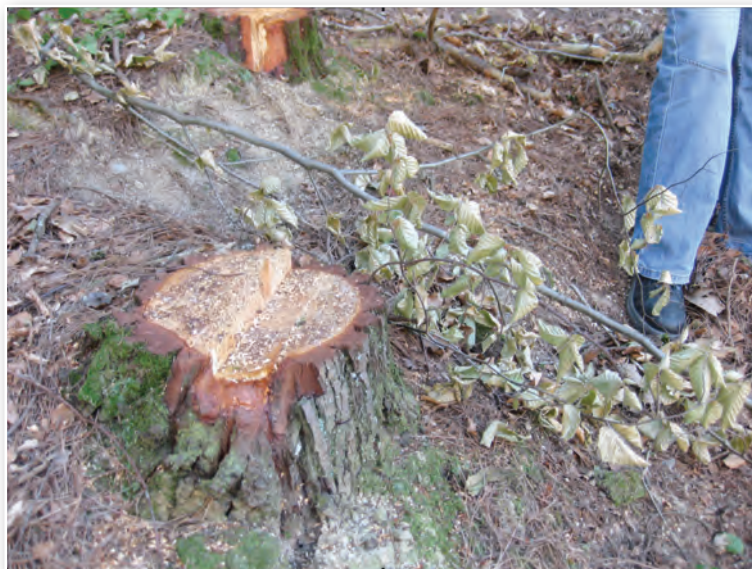
Tocón donde se comprueban los defectos en los cortes guía, charnela y derribo.

- La tala en pendiente, en general, se debe efectuar de abajo hacia arriba.
- Ante cualquier árbol engarbado o cuco, realizar siempre la operación de derribo de manera inmediata y del modo más seguro.
- No derribar nunca el soporte u otros árboles para que le empujen en su caída.
- Utilizar para el derribo, siempre que sea posible, medios de tracción mecánica.

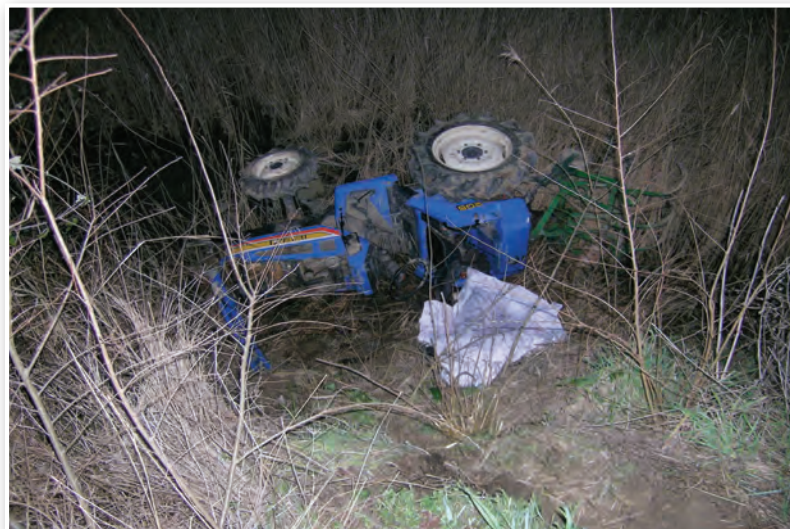
Tractor volcado en el fondo del barranco tras haber dado un giro en tonel de 180°.

- Guardar una distancia de seguridad hasta los bordes de la parcela que linde con taludes y barrancos.
- Instalar en el tractor una estructura de seguridad que impida al tractor girar más de 90°, de tipo arco fijo o automático.

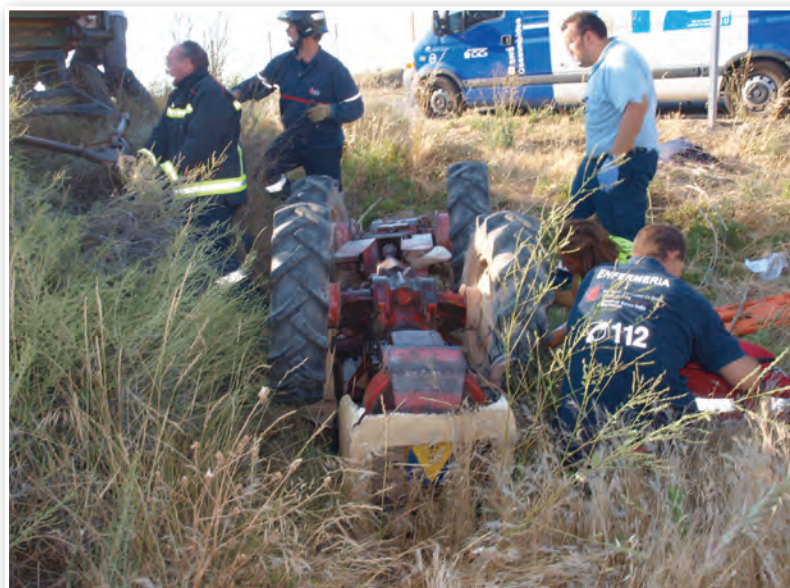
- Estado deficiente de los frenos del tractor.
- Ausencia de estructura de protección en tractor de menos de 600 kg.

Tractor volcado, atrapando al accidentado debajo.

- Reparar los frenos del tractor.
- Instalar una estructura de protección tipo arco fija o automática.

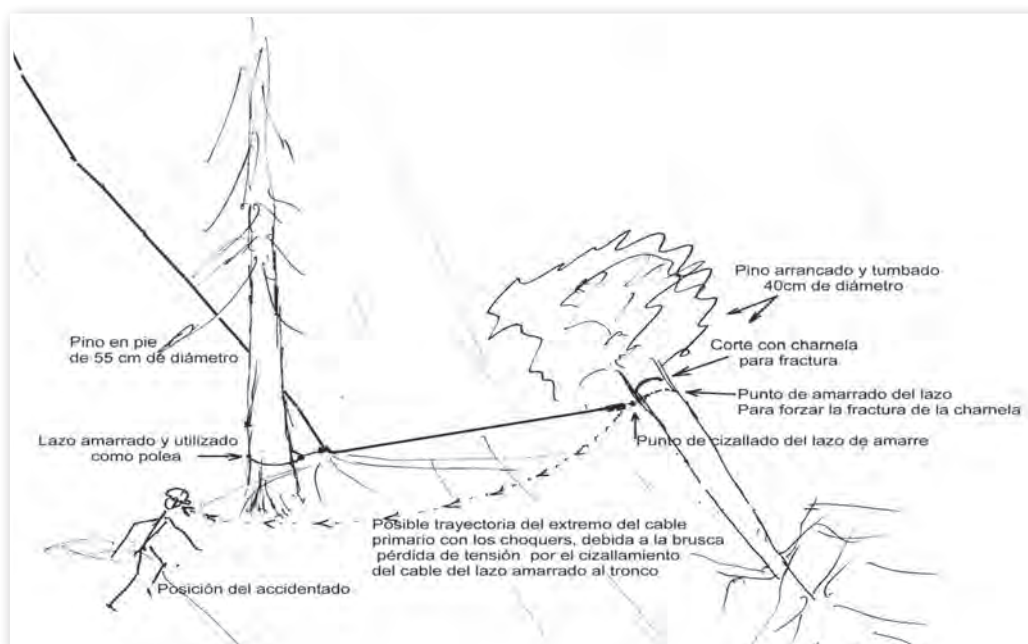
1. No se conoce la carga de rotura de las cables utilizados para amarre de los troncos, porque este modo de amarre (rodeando al tronco y tomando un giro de 90° en el choker) desconfigura el sistema de trabajo así como la carga de rotura del cable, debido a la fatiga de los componentes.
2. No se puede asegurar la tensión máxima a la que se someten estos cables tan deteriorados, en un tirón brusco con impacto, pues éste multiplica la fuerza exponencialmente.

Para el arrastre de troncos se deberán utilizar cables de probada resistencia y flexibilidad o bien cadenas suficientemente resistentes, debiendo someterlos a reconocimientos periódicos y retirarlos en función de su estado de desgaste y deterioro.

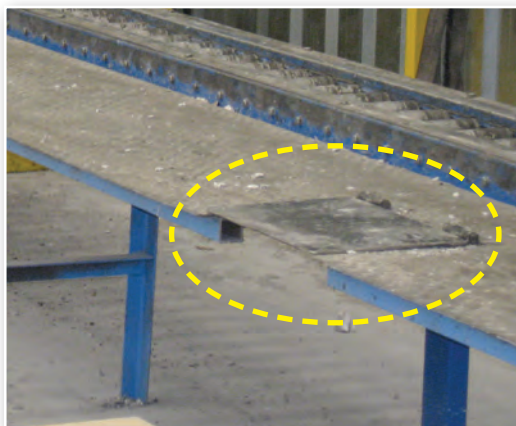
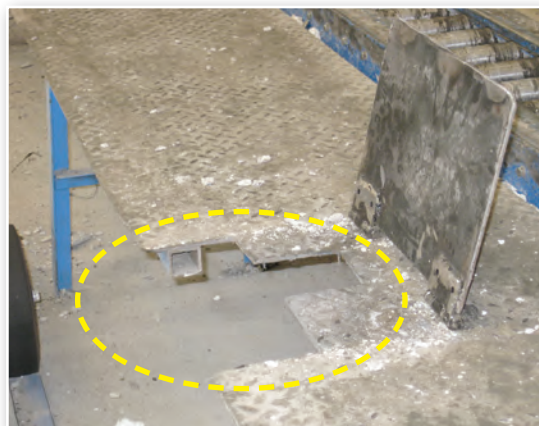
Un trabajador que transitaba por la pasarela introdujo el pie en uno de los huecos citados, lesionándose el tobillo. Los posibles riesgos derivados de la presencia de los huecos en la pasarela no se habían identificado en la Evaluación de Riesgos de la empresa.

Hueco en el que pisó el accidentado.
