RESTAURACIÓN DE SANTA MARÍA DE UJUÉ, 2001-2010

Leopoldo Gil Cornet, Alicia Huarte Huarte

La restauración de la iglesia de Santa María de Ujué desarrollada a lo largo de la década que está concluyendo, entre los años 2001 y 2010, ha sido promovida por la Fundación para la conservación del Patrimonio Histórico de Navarra, del Gobierno de Navarra.

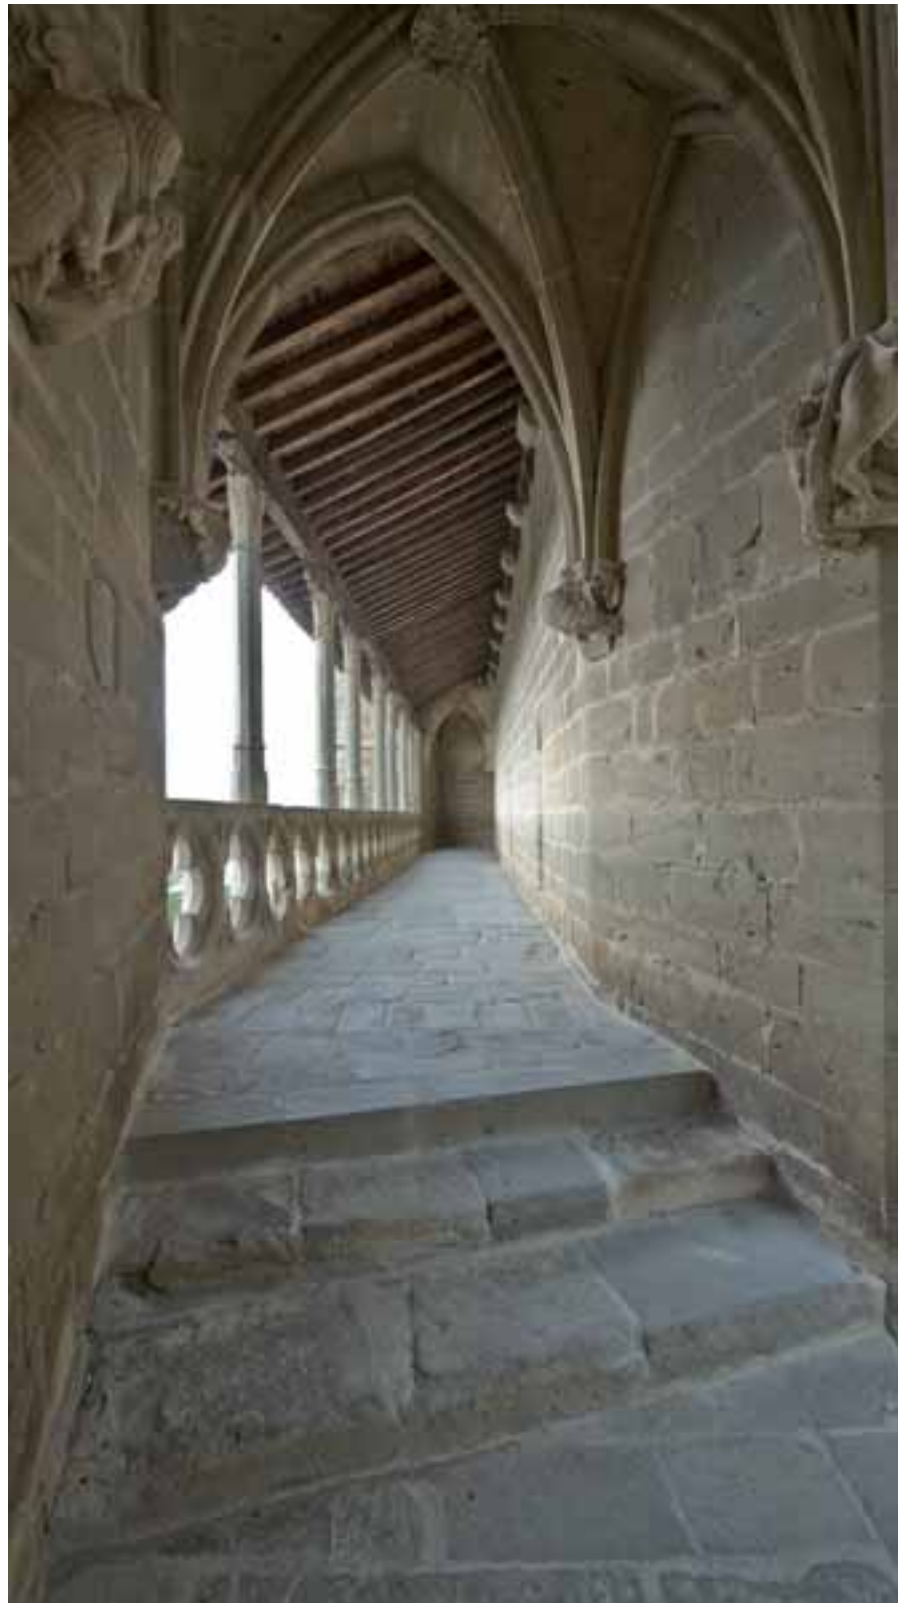
El mirador de poniente restaurado

Tal y como planteaba el proyecto, después de montar andamio en todo el frente de la galería, se desmontó la teja árabe de la cubierta, se picó una capa de mortero que servía de asiento a la teja, se retiró una lámina impermeabilizante y se desmontaron las tablas deterioradas del alero. Las tablas se sustituyeron por otras con más vuelo para proteger mejor las testas decoradas. Sobre la tabla del artesonado se construyó un tejado ventilado con teja canal con tacón fijada sobre rastrel y teja cobija recuperada.

En lo que a cantería se refiere, se sustituyeron dos cuadrilóbulos del antepecho de piedra

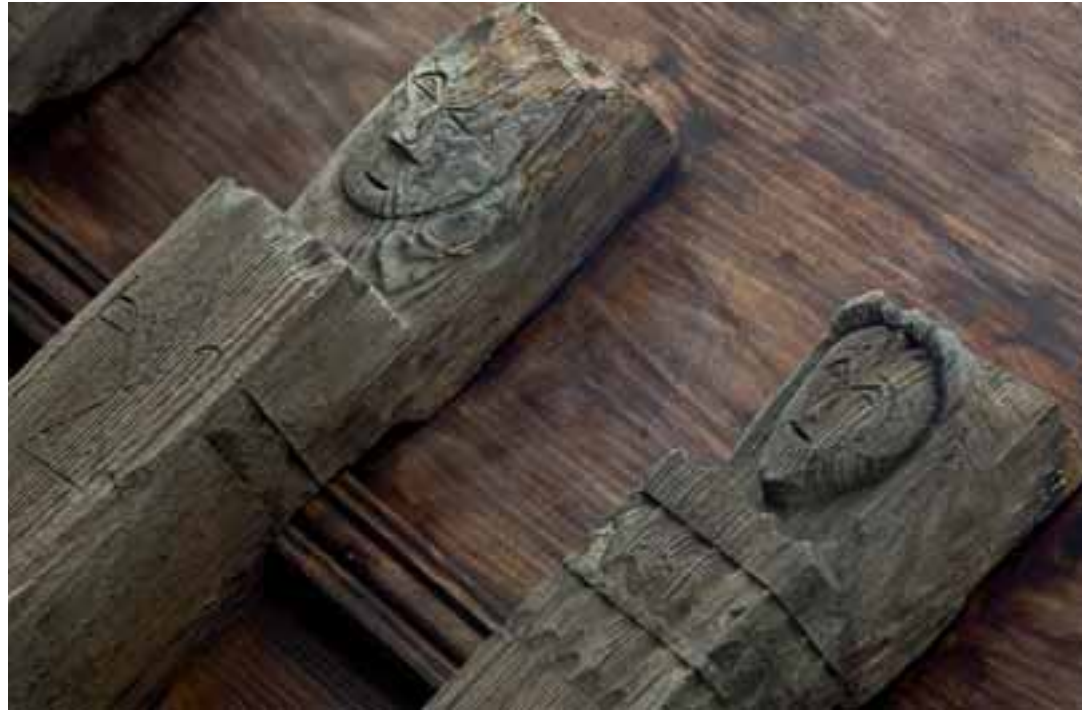
Detalle de las testas de los cabios del mirador de poniente

Para retirar el esmalte sintético, aplicado en la restauración de los años cincuenta, que cubría y enmascaraba la madera de la estructura –viga, cabios y tabla– se proyectó polvo de sílice con un equipo especial a muy baja presión. Los elementos de madera decorados se han consolidado y se ha aplicado una imprimación para protegerlos de la intemperie.

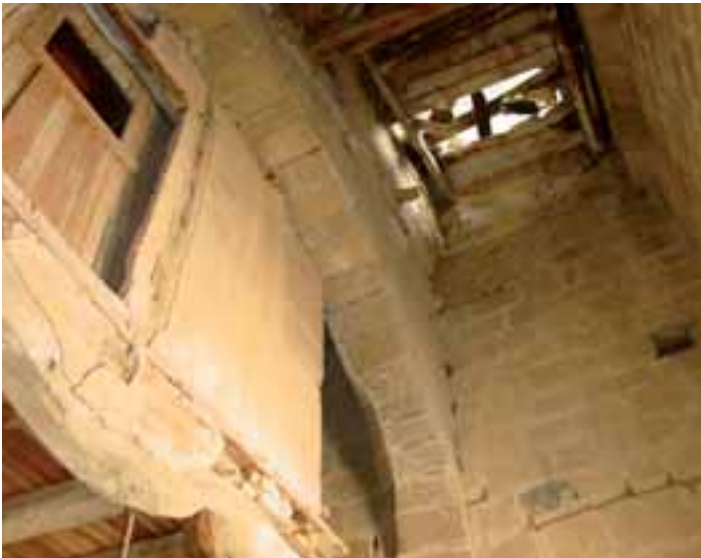
Interior de la torre de los Picos antes de la rehabilitación. Cuarto del reloj

Como se ha dicho más arriba, el proyecto proponía la recuperación de la torre como atalaya y uno de los objetivos de la intervención era convertirla en un mirador accesible al público que visita el santuario. Para ello hubo que vaciar su interior: desmontar los forjados arruinados

y demoler la estructura metálica de los años cincuenta que la cubría. En su lugar se han construido cuatro losas de hormigón que se comunican entre sí por una escalera metálica de caracol.

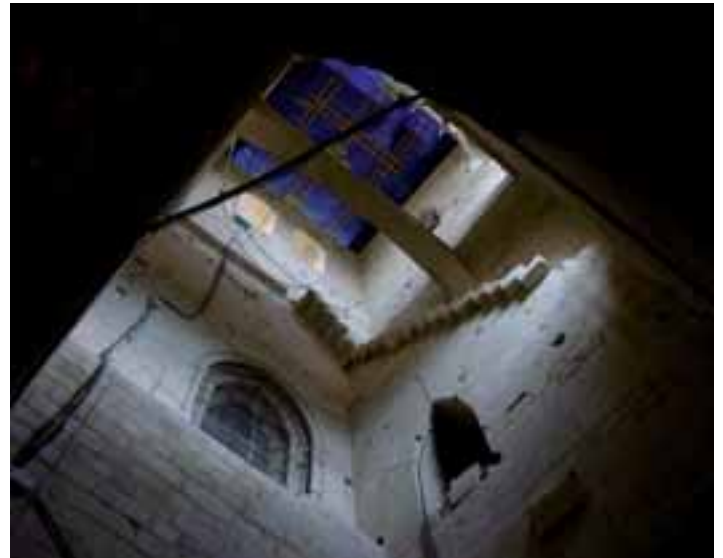
Interior de la torre de los Picos durante las obras. Vaciado de la torre

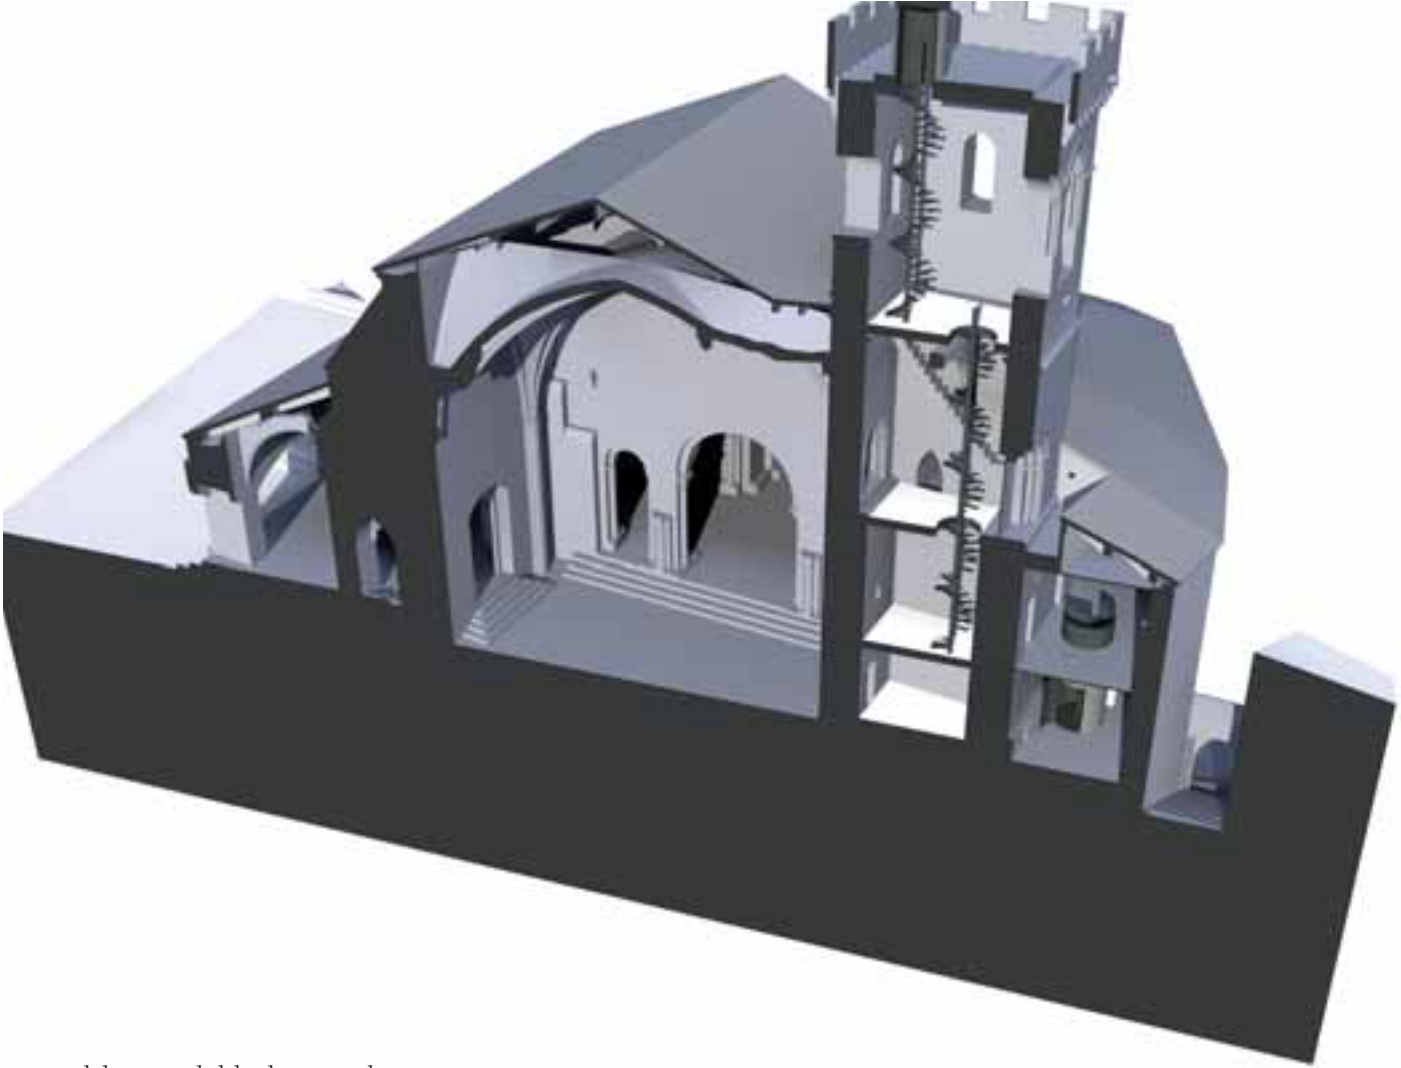
La torre de los Picos rehabilitada como atalaya

En el exterior de la torre se desmontaron todas las almenas movidas y se asentaron de nuevo, añadiendo una fijación con varillas de acero inoxidable. En el resto de paramentos exteriores se sanearon las juntas que se encontraban en mal estado y se rellenaron con mortero de cal hidráulica. En el interior, después de sanear las juntas de la fábrica de sillería se lim-

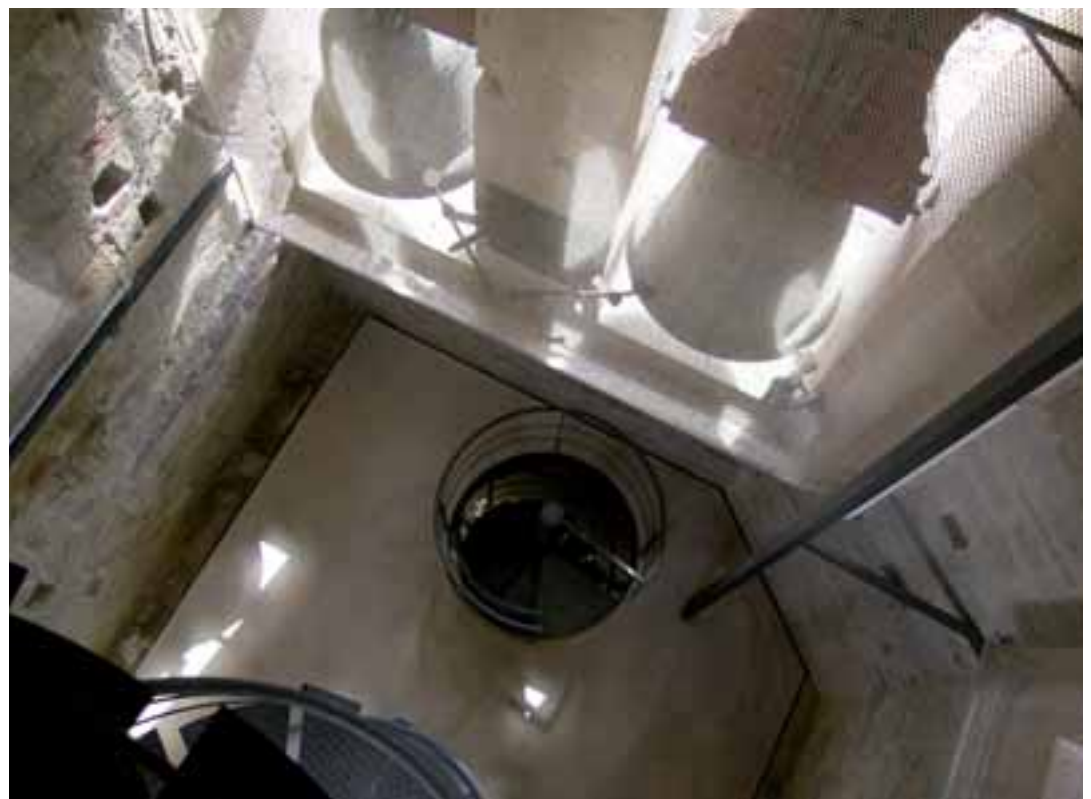
Mallas textiles en el piso de campanas

En las ventanas del piso de campanas se colocaron mallas textiles para impedir la entrada de aves. Se reparó la instalación eléctrica de las campanas y se dotó a la torre de una sencilla instalación de iluminación que permite transitar de noche por ella.

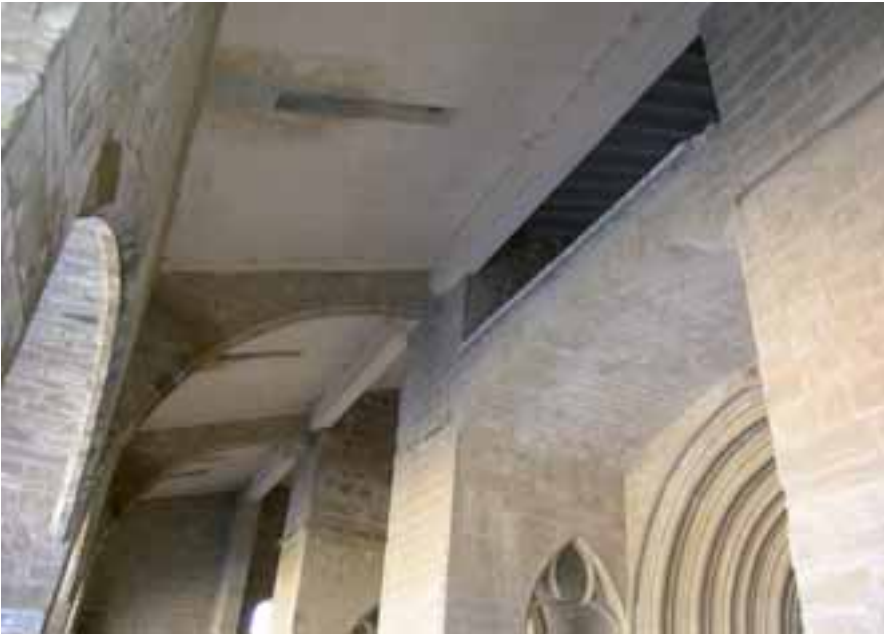
El pórtico norte antes de la restauración

Finalizados los trabajos en la cubierta principal fue iniciada la restauración del tejado del atrio o pórtico norte. La techumbre del pórtico era obra de los años sesenta: forjado inclinado de viguetas de hormigón, bovedilla cerámica, capa de compresión y teja árabe. Tal y como proponía el proyecto, fue demolido el forjado de hormigón y la estructura que lo soportaba, fueron reparados los destrozos producidos en la fábrica de los contrafuertes al implantar aquella estructura, saneados y consolidados los contrafuertes, y fueron desmontados los recrecidos de hormigón armado de los arbotantes. El arbotante más próximo a la nave de la universidad fue desmontado para aplomarlo. La ejecución de la nueva cubierta quedó para una fase siguiente.

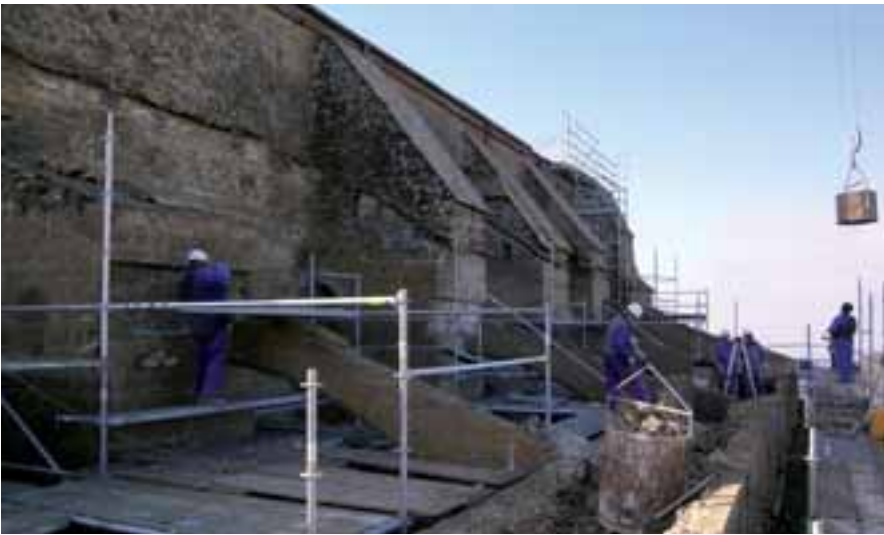
Demolición de la estructura de hormigón del "claustro" o pórtico norte

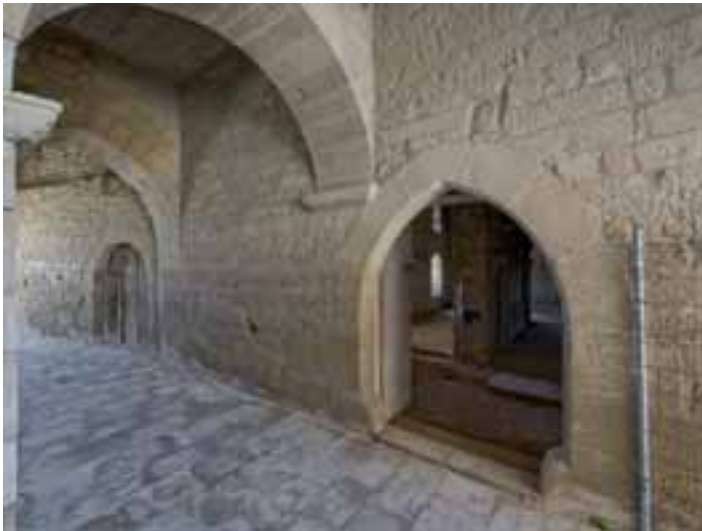
Acceso a la planta primera de la casa parroquial, antes de la restauración

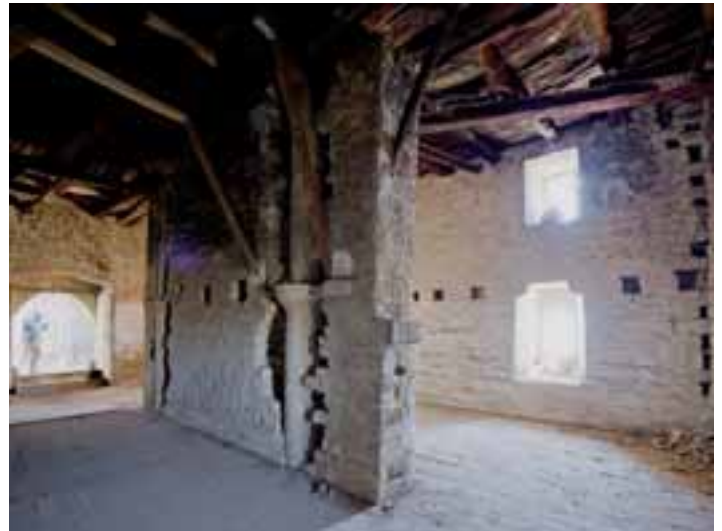
Planta primera de la casa parroquial antes de la restauración

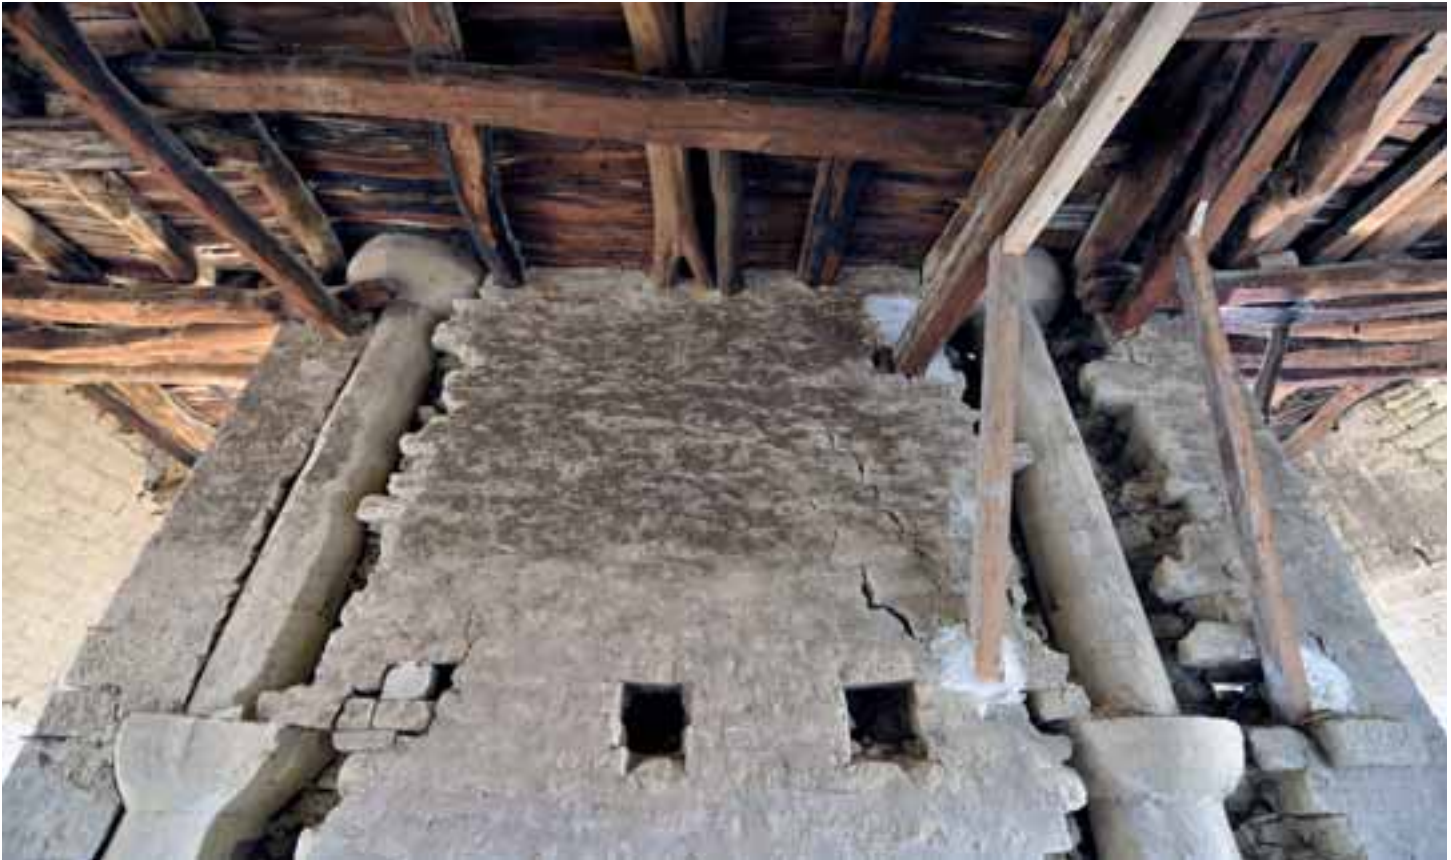
Estructura de la primera planta de la casa parroquial, antes de la restauración

El avanzado estado de deterioro en el que se encontraban los distintos forjados y las exigencias de la normativa vigente en materia de seguridad estructural obligaron a optar por desmontar todos los forjados y pilares.

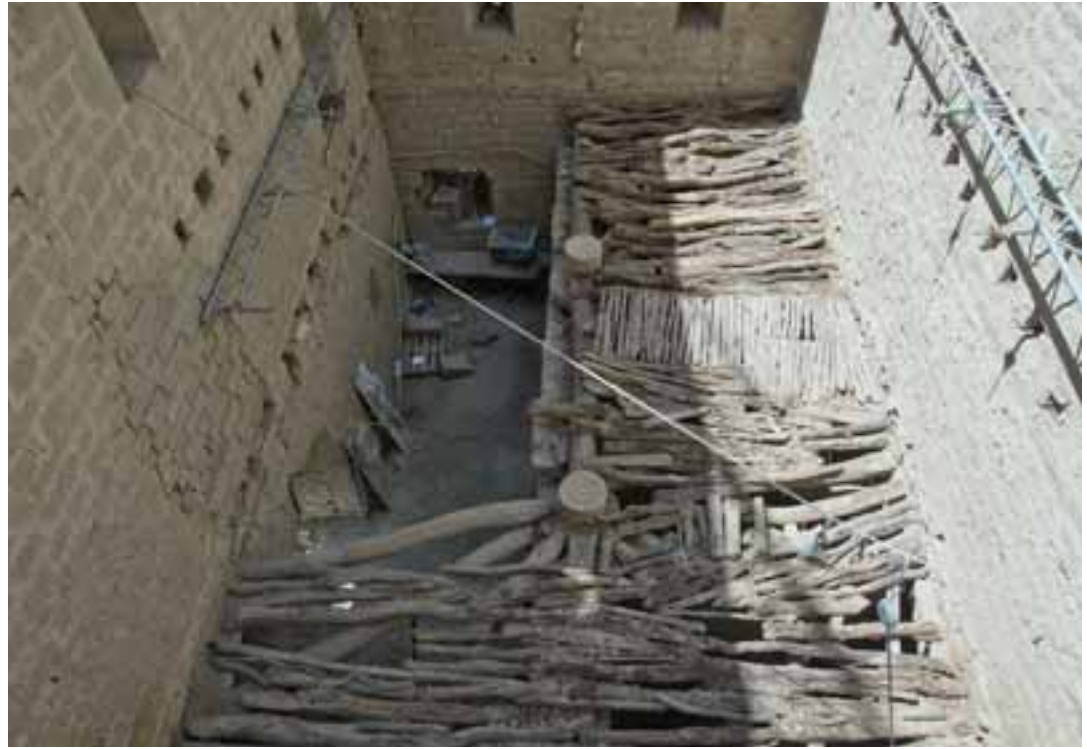
Desmontado de la estructura de techo de planta baja
