El consejero Zarraluqui visita las obras ya finalizadas de las carreteras de Vergalijo y Guiguillano

Las vías resultaron afectadas por las abundantes lluvias de los primeros meses de año y su reparación ha tenido un coste de 411.474 euros y 667.687 euros, respectivamente

Lunes, 05 de agosto de 2013

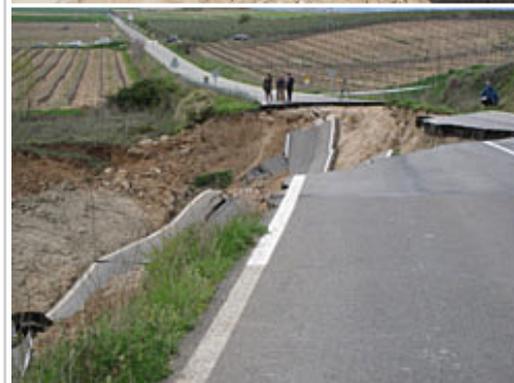
Arriba, las autoridades en el nuevo tramo de Vergalijo. Abajo, estado en el que había quedado la calzada.

El 5 de abril de 2013 se produjo el [agrietamiento y hundimiento del firme de la calzada de la carretera NA-6100, Carrascal-Marcilla \(II\)](#) en el pk 28.

El inicial agrietamiento evolucionó en pocas horas hasta convertirse en un gran deslizamiento de toda la ladera de la margen derecha de la carretera, en una longitud de unos 120 metros, que arrastró consigo el pavimento y la totalidad de la plataforma en una longitud de unos 50 metros, hasta alcanzar al río Arga, situado a una cota 35 metros por debajo de la vía. Ello ocasionó el corte total de la carretera e incomunicó, consecuentemente, las localidades de Miranda de Arga y Falces, situadas a ambos lados del deslizamiento.

Tras los primeros estudios, la solución que se consideró más adecuada fue la de ejecutar un nuevo tramo de carretera, de unos 600 metros de longitud, que circunvalase el tramo afectado por su margen izquierda, área alejada del río Arga donde el terreno natural se encuentra también a una cota superior.

Sin embargo, una vez replanteada la obra y realizados los ensayos de laboratorio para la caracterización del terreno, se pusieron de manifiesto varios problemas no detectados inicialmente. Así, se percibió, primeramente, la escasa o nula calidad del suelo excavado en el desmante, lo que hacía imposible su utilización en el terraplén, por lo que la casi totalidad del terreno excavado se ha debido transportar a un vertedero y rellenar el terraplén mediante material de préstamo (excavación en otro terreno que reunía las características requeridas).

Además, se constató la presencia de numerosos manantiales de agua que ha sido necesario evacuar de la plataforma mediante drenajes subterráneos, o mediante “mechas drenantes” cuando el afloramiento de agua se produce en los taludes del desmante.

Por otra parte, ha sido necesario aumentar el volumen de excavación debido a que se produjeron dos deslizamientos de las tierras del talud del desmante en la margen izquierda. Para la contención de este talud ha sido preciso construir una escollera al pie del mismo de 30 m de longitud.

Finalmente, se ha requerido ejecutar 350 m. de cuneta hormigonada en la zona en trinchera para evitar erosiones y filtraciones de agua en la plataforma.

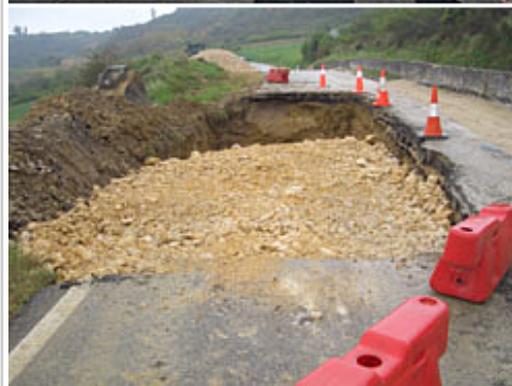
Obras en la NA-7040, Guirguillano: entre los pk 7 y 9, la carretera discurre a media ladera, con un desmorte en la parte derecha y un terraplén en la parte izquierda. Como consecuencia de las abundantes lluvias, tanto las aguas superficiales como las aguas subterráneas produjeron el hundimiento de toda la parte de terraplén de la carretera, creando socavones de hasta 6 metros de profundidad.

Por su parte, a lo largo del tramo que discurre entre los pk 12 y 14, existían grandes grietas en el asfalto que atravesaban la carretera, hundimientos parciales y desprendimientos en algún talud de desmorte. La solución técnica adoptada consistió en realizar saneos generalizados, ejecutar drenajes profundos, modificar la obra de drenaje transversal dañada y sustituirla por una nueva de hormigón armado de mayor diámetro; además se realizaron pequeñas escolleras de contención, se limpiaron los taludes de desmorte, y una vez reparados todos los puntos, se procedió a los trabajos de pavimentación, revestimiento de hormigón de las cunetas, balizamiento y señalización.

Imágenes del consejero en el tramo reparado en Guirguillano y de su estado anterior.

El proyecto geológico-geotécnico mediante sondeos elaborado por el Laboratorio Entecsa confirmó que, a partir de los 8,60 metros de profundidad, aparecían arcillas más firmes, en las que era posible cimentar los muros de escollera de contención. La ejecución de una cimentación adecuada a dicha profundidad obligaba a una gran excavación y a cortar durante largo tiempo la carretera, por lo que se tomó como solución alternativa, la modificación del eje de la carretera en tres tramos, desplazándolo seis metros hacia la derecha.

Además de las excavaciones en desmorte, se realizaron drenajes longitudinales profundos, se recubrió la cuneta de hormigón y, una vez reparados todos los puntos, se realizaron los trabajos de pavimentación, balizamiento y señalización.
