MEJORA DE ENVOLVENTE TÉRMICA EN SAKANA

C/ Patxi Arrazola, 29. Leitza

7
FINALISTA

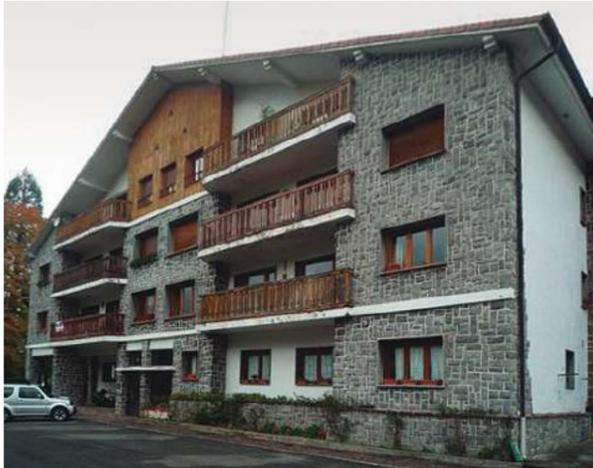
ESTADO ORIGINAL

Las barandillas de los balcones de la fachada norte, se han recolocado las existentes; y en la fachada sur las barandillas de madera que existían (en muy mal estado y con evidente peligro), se han sustituido por otras en aluminio imitación madera. En el piñón de la fachada sur, se ha sustituido el forro de madera que existía, por aislamiento y paneles de aluminio imitación madera.
