## Se inicia la reparación de carreteras de Funes y Sartaguda que resultaron dañadas por las fuertes lluvias del invierno

*Los arreglos de las vías, que sufrieron deslizamientos de taludes y hundimientos de la calzada, tienen los siguientes costes: 117.016 euros los Funes y 48.000 los de Sartaguda*

Lunes, 14 de octubre de 2013

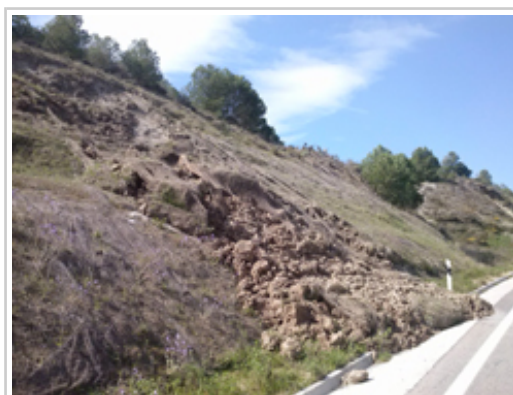
Deslizamiento de talud en la variante de Funes.

El hundimiento en la calzada se ubica en el carril derecho entre los pk 0+290 al 0+350 y presenta grietas longitudinales de unos 60 metros. La reparación se basará en el fresado de las fisuras aparecidas en la carretera a los largo de estos 60 m., en una profundidad de 5 cm para posteriormente extender en ellas aglomerado ofítico en capa de rodadura.

Con los taludes ubicados en los pk 0+350, 0+450 y 0+490, se procederá a retaluzar desde la parte superior hasta la grieta de rotura por donde entra el agua, y a limpiar la parte inferior. En el último de ellos, la actuación añade, además, mejoras del sistema de drenaje, con la ejecución de zanjas drenantes verticales y un pie de escollera que sujete el peso de la pendiente.

Asimismo, se excavará una profundidad de 7 m (hasta alcanzar roca sana) y 3 m de ancho para crear una escollera de estas dimensiones a lo largo de 25 m, y se repondrá el firme de la calzada con 10 cm de aglomerado.

Por otra parte, se ha previsto proceder a retaluzar (escavar el talud para quitar el material movido y dejar una inclinación mas suave) en las pendientes ubicadas en los pks 0+100, 0+150 y 0+290.

En los taludes ubicados en los pk 0+560 y 0+600 se requiere retaluzar desde la cabecera y realizar zanjas drenantes verticales. Y en el situado en el pk 0+650 sólo es preciso retaluzar y limpiar.

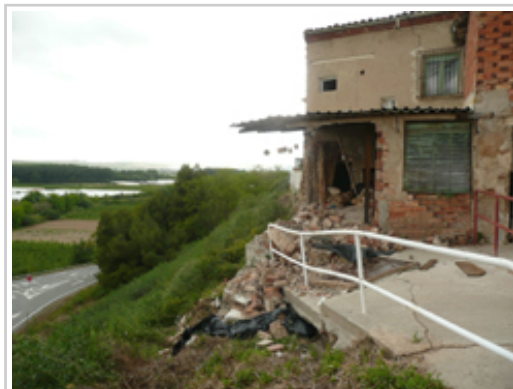
En este caso, el problema es una serie de desprendimientos en un talud de Sartaguda que provocó desperfectos en algunas viviendas ubicadas en la cabecera de la ladera, que produjeron, incluso, el hundimiento de una cochera ubicada en el borde del talud.

Desprendimiento de talud en Sartaguda.

Se trata de una pendiente de unos 30 m de altura formada por materiales yesíferos y arcillosos, y cuya cabecera es una terraza fluvial colgada del río Ebro, constituida por gravas, arenas y arcillas mas o menos consolidadas. No obstante, cuando se produce un asentamiento de los yesos y arcillas por saturación del terreno, las gravas quedan desprotegidas desprendiéndose el borde superior de la ladera donde se ubica el casco urbano. Se trata de un proceso que avanza progresivamente, deteriorando la cabecera del talud.

Para solucionarlo, se pretende canalizar las aguas del área para que no saturen el terreno realizando también una excavación que luego se rellenará con un muro de escollera que proteja las viviendas contra futuros desprendimientos.
