El consejero Zarraluqui visita las obras de reparación de las carreteras de Ujué y Guirguillano, dañadas por las precipitaciones de enero y febrero

Las tareas se realizan sobre la NA-5310, próxima al núcleo urbano de Ujué, y la NA-7041, a la altura de Guirguillano y Echarren de Guirguillano

Viernes, 19 de abril de 2013

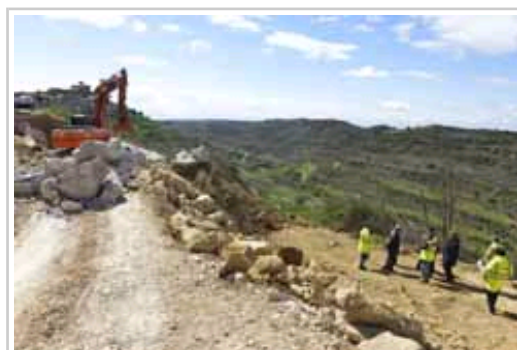
Obras sobre la NA-5310, Ujué.

Ante las abundantes lluvias y nevadas registradas en los meses de enero y febrero, se produjo un importante desprendimiento en el pk 6 de la NA-5310 en Ujué. (De acuerdo con la estación meteorológica automática del Gobierno de Navarra, se registraron unas precipitaciones acumuladas durante el mes de enero de 120,70 litros/m² cuando la media histórica es

Al producirse en zona de media ladera, dicho desprendimiento afectó tanto a la calzada derecha como a la izquierda. En la parte derecha se produjo un fuerte asentamiento de más de dos metros de escalón, dejando descolgada la calzada y la bionda de protección. En la parte izquierda, el deslizamiento de las tierras del talud cubre la cuneta. Todo ello dificulta la circulación por carretera, existiendo en este momento un estrecho paso que utilizan los vehículos de manera alternativa. Dado que se trata de la única manera de acceso a Ujué, el Gobierno de Navarra ha procedido a la reparación de los daños. Las obras comenzaron el día 26 de marzo y finalizarán presumiblemente a finales de abril, a tiempo para la romería.

Las actuaciones que se acometen son la limpieza del material desprendido del talud de desmonte, la excavación y saneo con la colocación de piedra escollera en la zona hundida del terraplén, la ejecución de zanjas drenantes, la reposición del firme y el balizamiento y señalización. Realiza estas reparaciones la empresa Construcciones Luciano Elcarte S.L, empresa responsable también del contrato de conservación integral de carreteras del Centro de Conservación de Tafalla.
