Se inician las obras de reparación de la carretera de acceso a Nardués, dañada por las lluvias del invierno

Los trabajos, presupuestados en 96.477,64 euros, tienen una duración prevista de 2 meses

Martes, 08 de octubre de 2013

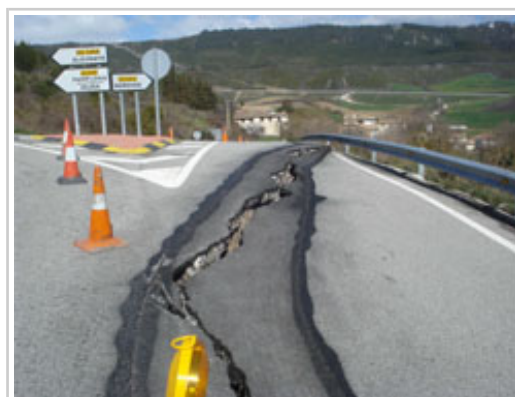
Como consecuencia de las lluvias y nevadas acaecidas en la Comunidad foral durante los meses de febrero y marzo se produjo un fuerte hundimiento en esta carretera que dejó descolgada la calzada y la bionda de protección, quedando un solo carril servible para el tráfico alternativo de los vehículos.

Imagen del ramal de acceso a Nardués desde la NA-2404.

Las soluciones adoptadas finalmente para arreglar los desperfectos son, por este orden, la limpieza de desprendimientos de tierras y el saneo de toda la zona afectada; la ejecución de un muro de escollera de protección, la creación de un terraplén en el trasdós del muro, el drenaje de la zona, la reposición de firmes y el balizamiento y señalización.

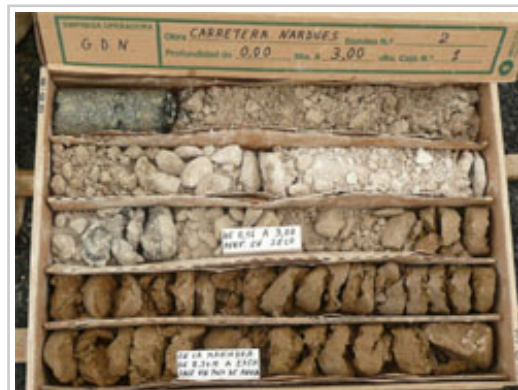
El primero de ellos perforó en la zona hundida junto al cruce de esta vía con la carretera antigua a Lumbier, encontrándose a partir de los 2,40 m. un material formado por arcillas con tramos de diferente humedad, pero en general bastante húmedas y plásticas que alternaban con capas de areniscas. El nivel freático se encontró a 6,22 m. de profundidad, pero ascendió rápidamente a 5,95 m., lo que indica que el agua está confinada creando presión y favoreciendo la inestabilidad. El sustrato rocoso mas competente está formado por margas azules muy compactas que se encuentra a 11,15 m.

El segundo sondeo se ha perforado a unos 50 metros en dirección a Nardués. En éste, el tramo de arcillas con intercalaciones de areniscas llega desde 1,70 m. hasta 6,80, con el nivel freático a 3,30 m. Las margas compactas aparecen a 7 m. Con estos resultados, la memoria técnica de los geólogos recomendaba situar un elemento de apoyo, quizás una escollera, en el sustrato rocoso, pero debido a la elevada profundidad hallada en el sondeo 1, se podría cimentar a unos 3,60 m donde hay unos niveles de arcillas mas secos y compactos, pero construyendo un drenaje que aliviase la presión que produce el agua.

Muestras de material obtenidas de los sondeos previos al inicio de las obras.

En la zona donde se realizó el segundo sondeo no aparece un tramo competente hasta los 6 m., por lo que si se decide cimentar una escollera, debería ser a unos 2,50 m., requiriéndose también de un drenaje que podría consistir en una zanja drenante en la cuneta del desmonte que llegase a la mayor profundidad posible.
