El consejero Zarraluqui comprueba el alcance del desprendimiento que ha cortado la N-121-A en las proximidades de los túneles de Belate

Según un primer análisis, la magnitud del deslizamiento hace prever que la vía no pueda estar libre hasta dentro de uno o dos meses

Lunes, 29 de abril de 2013

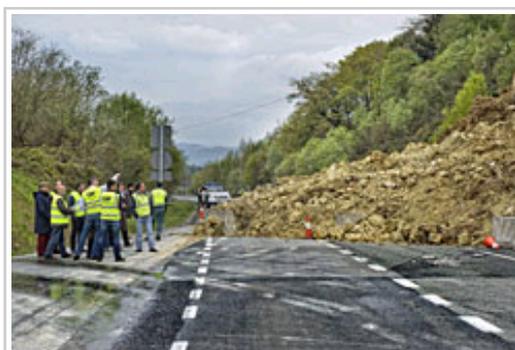
Imagen del desprendimiento de tierra en la N-121-A.

Se trata de un área con material arcilloso degradado que en contacto con el agua se disgrega fácilmente, lo que ha provocado un asentamiento y empuje de piedras sobre la piel de la escollera, que ha inducido su rotura.

En concreto, se han colocado barreras de contención new jersey para evitar que el material desprendido llegara a la calzada, lo que afectó a uno de los carriles; se han retirado tierras y piedras del desprendimiento; y se han talado árboles cercanos al corte. Asimismo, el personal del servicio de conservación del departamento y de la empresa Construcciones Mariaezcurrena S.L. ha realizado un seguimiento diario de la zona.

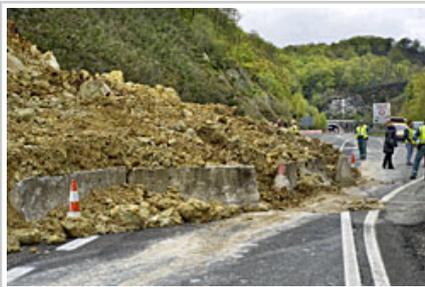
El desprendimiento, desde el lado sur.

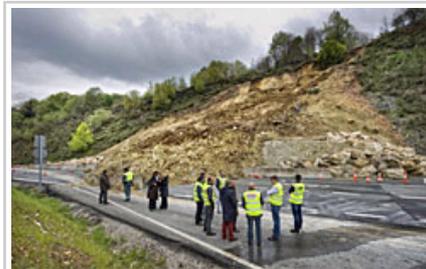
Vista panorámica del desprendimiento.
