LUCES Y SOMBRAS DE LA PREVENCIÓN EN LAS OBRAS DE CONSTRUCCIÓN

Autor: **José M^a Aizcorbe Sáez**

Jefe de la Unidad de Prevención en la Construcción
Instituto Navarro de Salud Laboral

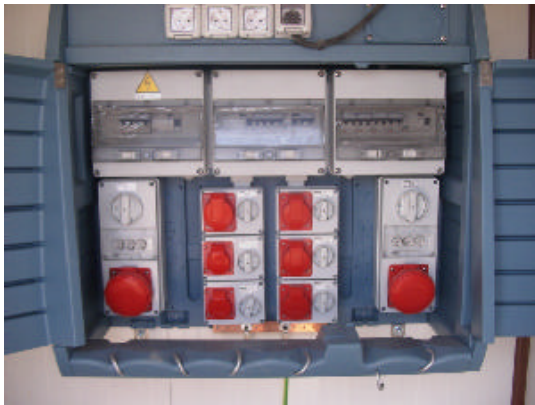
La instalación eléctrica provisional de las obras está experimentando una progresiva mejora en cuanto a la instalación de cuadros generales y cuadros auxiliares de distribución adecuados al nuevo Reglamento Electrotécnico de Baja Tensión (REBT) en vigor desde

Septiembre de 2003. Sin embargo, no se puede decir lo mismo en relación con la protección que deben disponer las bases de tomas de corriente, alargaderas, cables y envolventes no normalizadas, que atraviesan zonas mojadas y encharcadas en el suelo sin orden alguno, terminales

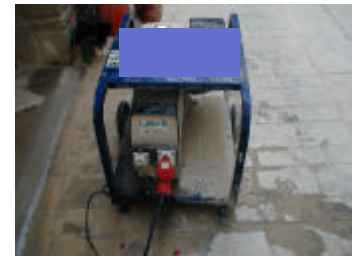
Especial mención merece la utilización de generadores portátiles, carentes de protección contra el riesgo eléctrico, de los que se alimentan directamente las distintas máquinas de determinadas obras en ambientes húmedos, sin mediar protección contra sobrecargas y dispositivos de protección contra contactos eléctricos indirectos

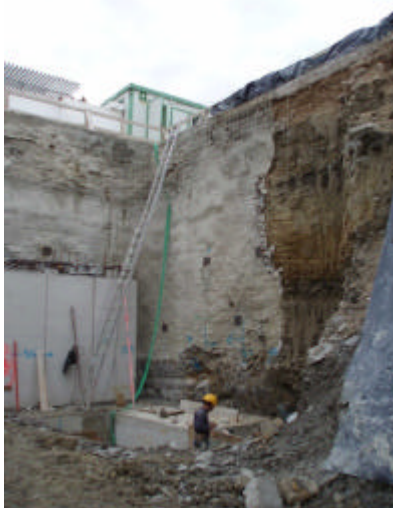
Protección interior de zanjas. La apertura de zanjas con medios mecánicos no presenta en general riesgos especiales en el momento de su apertura. No sucede lo mismo en las fases sucesivas de trabajo para la instalación de canalizaciones, aunque progresivamente, en función de la profundidad de la zanja, se van utilizando sistemas mecánicos de contención de tierras.

Protección interior de vaciados en fase de cimentación. Lo mismo podemos decir de las excavaciones en caja, con el agravante que la ejecución de cimentaciones y ejecución de muros en los vaciados al pie de los taludes verticales, se realizan sin ningún medio o sistema de protección colectiva, en las que el trabajador muchas veces se ve encomendado a su buena o mala suerte, a excepción de determinadas obras en que se van incorporando nuevas técnicas de ejecución más seguras.

Este hecho, debe obligar al Proyectista, desde el origen del Proyecto, a la toma de decisiones técnicas más seguras en la ejecución de las cimentaciones y muros de sótano, basadas en el Estudio Geotécnico del terreno, ya alterado por las condiciones de la urbanización e instalación de nuevas canalizaciones enterradas.

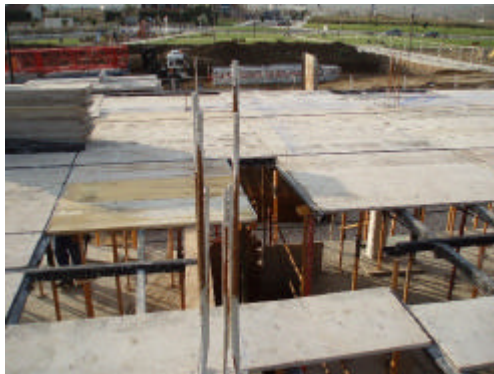
Protección exterior de elementos estructurales. En relación con la protección de las estructuras, se puede decir que la evolución de los sistemas de protección en los últimos años está siendo importante, observándose un incremento del número de obras con redes de horca en la protección exterior de los elementos estructurales del edificio.

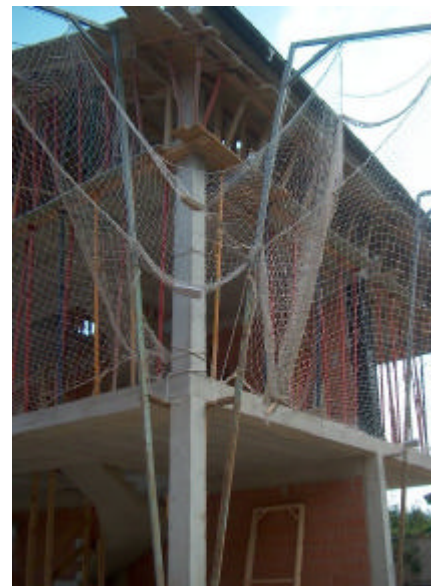
No se puede afirmar lo mismo en relación con la protección perimetral de los encofrados en la ejecución del forjado de techo de planta baja, que normalmente se suelen realizar sin ningún medio de protección colectiva

No obstante, se observan redes de horca que no cumplen los requisitos de la Norma UNE EN 1263-1 y 2, resultando su instalación dudosa desde el punto de vista de la eficacia protectora de la red. Otro aspecto a resaltar es el de la protección del trabajador en la fase de montaje e instalación de dichas redes; operación que se realiza con mucha frecuencia sin la utilización del arnés de seguridad por parte de los trabajadores que las instalan.

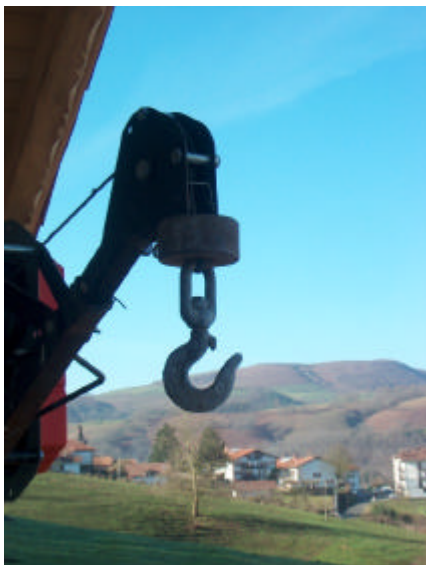
La maquinaria utilizada en obra ha experimentado una revolución de cara a la seguridad debido a que las Empresas de construcción van adaptando las máquinas al cumplimiento de la Normativa, optando por la maquinaria con Marcado CE y Certificado de Conformidad con la incorporación al mercado de máquinas más seguras, tanto para trabajos en la obra civil como en la edificación.

No obstante, aunque las máquinas y equipos de trabajo dispongan de Marcado CE, para garantizar su utilización en condiciones seguras, todavía **no ha cuajado la idea de la obligación que tiene el empresario de revisar y adecuar las mismas al RD 1215/1997, a través de una Evaluación de Riesgos de los trabajos a realizar con dichas máquinas y equipos en el lugar concreto de trabajo**. Otro aspecto importante a considerar es el de la formación e información específica que deben disponer los trabajadores que utilicen máquinas o equipos, además de la correspondiente autorización de la empresa para su utilización. Mención especial merece la sustitución de los antiguos montacargas elevadores de material, utilizados en ocasiones por personas, y "maquinillos", que tantos accidentes graves y mortales

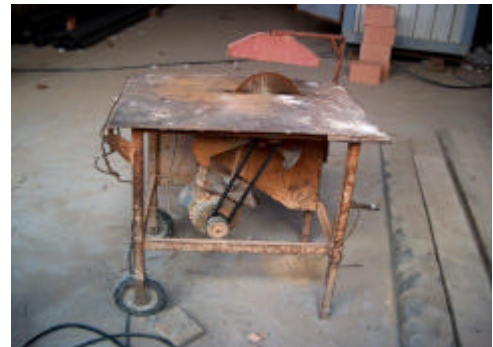
No puede decirse lo mismo en relación con la **sierra tronzadora** utilizada en las obras, que aún disponiendo de Marcado CE, sigue presentando idéntica problemática que las sierras de mesa ya obsoletas. La mayoría de las veces el sistema de protección del disco es objeto de sabotaje y, en general, no se disponen ni utilizan los complementos, accesorios y elementos auxiliares relativos a los requisitos esenciales de seguridad listados en la Directiva de "MÁQUINAS" 89/392/CEE y sus modificaciones 91/368/CEE y 93/44/CEE.

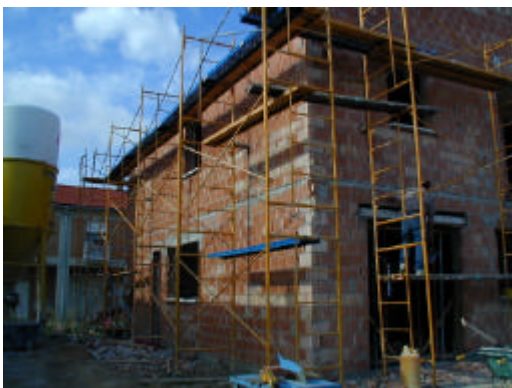
En relación con los **andamios tubulares no normalizados**, entendiendo como tales, aquellos que se han utilizado tradicionalmente en la construcción, carentes de escaleras interiores, y que hoy en día para su utilización es necesaria una Nota de Cálculo y Plan de Montaje, Utilización y Desmontaje, Revisión e Inspección por técnico competente y persona con formación específica para el montaje o modificación del andamio, cuando éste exceda una altura de 6 metros. En una gran mayoría de los casos observados, se detecta un incumplimiento total del RD 2177/2004 en esta materia al carecer de dicha Nota de Cálculo, Plan de Montaje, Utilización, Desmontaje, Revisión e Inspección por Técnico Competente.

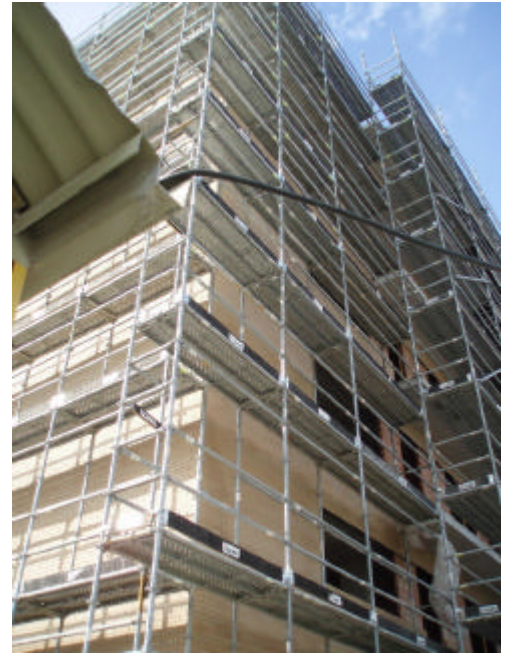
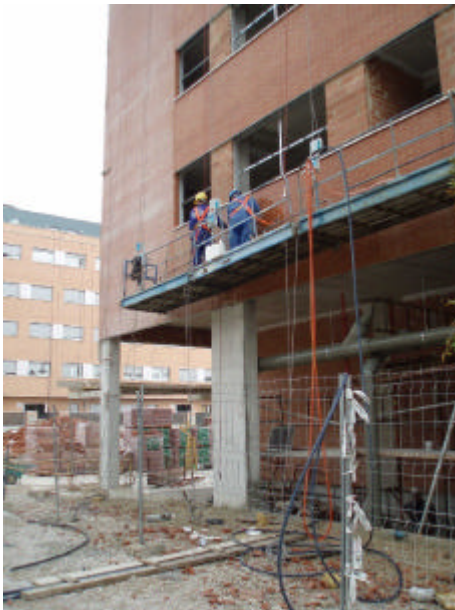
Los **andamios constituidos con elementos prefabricados apoyados en el suelo normalizados (multidireccionales y de marco)**, utilizados como equipo de trabajo y como equipo de protección colectiva en las obras, cuyo uso e instalación cada día está más generalizado, ha supuesto una mejora importante en cuanto a su seguridad, estabilidad y protección, aunque la instalación de rodapiés en las andamiadas brille por su ausencia. A su vez, existen todavía determinadas carencias en cuanto a la elaboración del Plan de Montaje, Utilización y Desmontaje, Dirección e Inspección por persona con formación universitaria o profesional que lo habilite para ello y, en general, en aquellas operaciones relacionadas con el montaje, desmontaje y modificación sustancial de estos andamios, que la mayoría de las veces son realizadas por trabajadores que carecen de formación adecuada y específica para las operaciones previstas. En el mejor de los casos en que existe Plan de Montaje, éste consiste en el Manual de Instrucciones y no tiene en cuenta la morfología de la fachada del edificio.

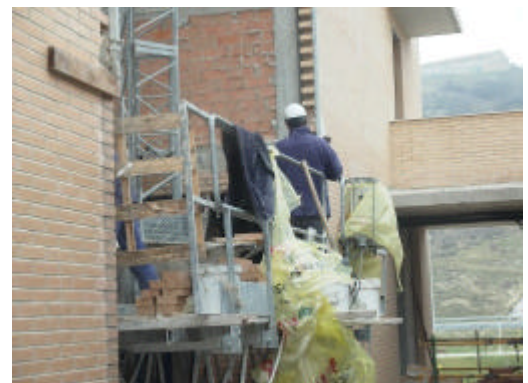
Las **plataformas elevadoras sobre mástil**, cada vez más utilizadas en obras de rehabilitación de fachadas y cerramiento de obra nueva, presentan unas ventajas importantes de cara a la seguridad respecto a otros sistemas. Sin embargo, su instalación incorrecta en fachadas con retranqueos y salientes, continuas modificaciones en su ascenso y deficiente utilización,

han sido la causa de más de un accidente grave y mortal por caída desde la plataforma en las obras de Navarra. Hay que destacar que cualquier modificación realizada en este tipo de andamio, motivada por la presencia de obstáculos en la trayectoria vertical de la plataforma y no contemplada en el Manual de Instrucciones del Fabricante, obliga a la elaboración de Plan de Montaje, Desmontaje y Utilización, amén de la Dirección y Supervisión por Técnico Competente.

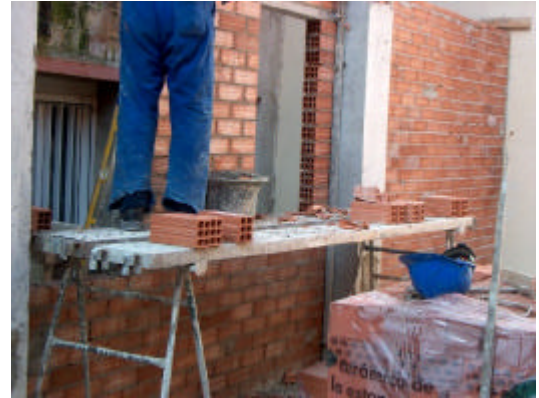
Los **andamios de borriquetas** no han experimentado variación alguna en el transcurso de los años. Sigue existiendo el riesgo en su utilización cuando se trabaja en interiores y exteriores en vuelos de terrazas, ya que la protección obligada a nivel del suelo y nivel de la plataforma de trabajo no se observa con demasiada frecuencia.

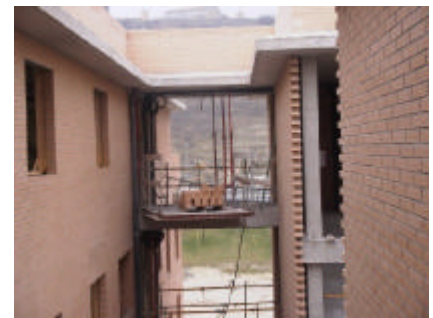
Las **plataformas voladas**, medios auxiliares utilizados para la recogida de materiales en los distintos niveles de la obra, generalmente disponen de protección lateral y frontal. Sin embargo, la recogida y retirada de materiales se realiza sin protección alguna. Este

riesgo, puede ser evitable con la instalación previa de un anclaje al que se incorpore una línea de vida con arnés, que pueda ser utilizado por el trabajador en el momento de retirar la protección colectiva en la recogida de los materiales.

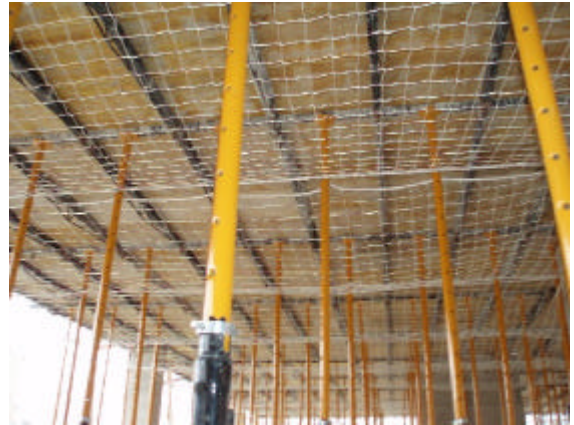
Similar situación se da con la documentación relativa a los Equipos de Trabajo, Formación acreditada y autorización para el manejo de máquinas y equipos, Plan de Montaje, Utilización y Desmontaje de los Equipos de Trabajo en Altura y Ficha de Datos de Seguridad de los productos químicos utilizados. En casos excepcionales se documenta la formación específica y autorización que debe acreditar la persona encargada del manejo de la máquina.
