CAÍDA DESDE ESCALERA MANUAL (1)

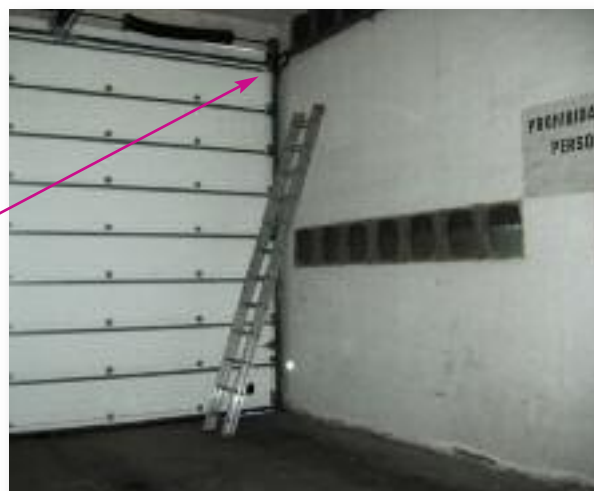
El día en que se produjo el accidente, tenían que salir los autobuses "con cierta urgencia", pero al intentar subir la puerta, ésta no subía con normalidad. El accidentado observó que a la altura de 3,50 m. aproximadamente, donde la puerta comienza a curvarse, había dos o tres ejes porta-ruedas salidos de las guías. Para introducir estos ejes, el accidentado se subió a una escalera portátil de aluminio, la cual la apoyó sobre la pared a una altura de 3 m.

Una vez realizado el trabajo deseado, para comprobar si la puerta se abría correctamente, mientras el accidentado seguía subido en la escalera, un compañero puso en marcha el motor eléctrico de la puerta, momento en el que los ejes porta-ruedas se rompieron, introduciéndose la puerta para el interior y empujando a la escalera y al operario, que cayó lateralmente al suelo.

- Método inadecuado de trabajo: el trabajador no tomó la precaución de bajarse de la escalera, para realizar la prueba de subir la puerta mediante el motor eléctrico.

Lugar donde estaban salidos los ejes porta-ruedas

- Mantenimiento preventivo para el correcto estado de la puerta. Las reparaciones deben ser efectuadas por personal especializado (llevaba una semana la puerta funcionando incorrectamente).
