CAÍDA DE VEHÍCULO SUSPENDIDO EN UN ELEVADOR

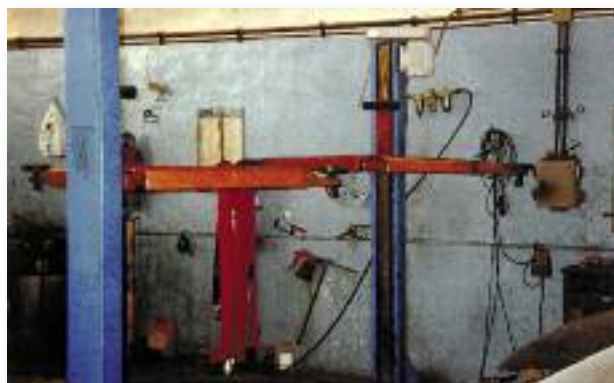
Cada columna tiene dos brazos móviles y telescópicos, los cuales, disponen en sus extremos de puntos de apoyo, que se colocan en los puntos fuertes de los chasis de los coches para así poder elevarlos. Estos brazos, por diseño de su fabricación, cuentan con un alojamiento en el otro extremo que acopla en un robusto eje.

Cuando se efectúa la unión entre el eje y el alojamiento del brazo es imprescindible colocar un tornillo que garantiza que el acoplamiento está correctamente realizado.

- El acoplamiento del brazo y soporte no estaba correctamente realizado. El tornillo que garantiza el perfecto acoplamiento entre el brazo y el soporte del elevador, no estaba colocado, ya que hace unos años se rompió y no fue reemplazado.

- Adaptar la máquina al R.D. 1215/97, Equipos de Trabajo.
- Efectuar mantenimiento preventivo, sustitución de piezas en caso de rotura o pérdida.
- Impartir formación/información a los trabajadores sobre métodos de trabajo, riesgos, medidas preventivas. Los tornillos de seguridad siempre deben estar colocados.
