ELECTROCUCIÓN POR ALTA TENSIÓN

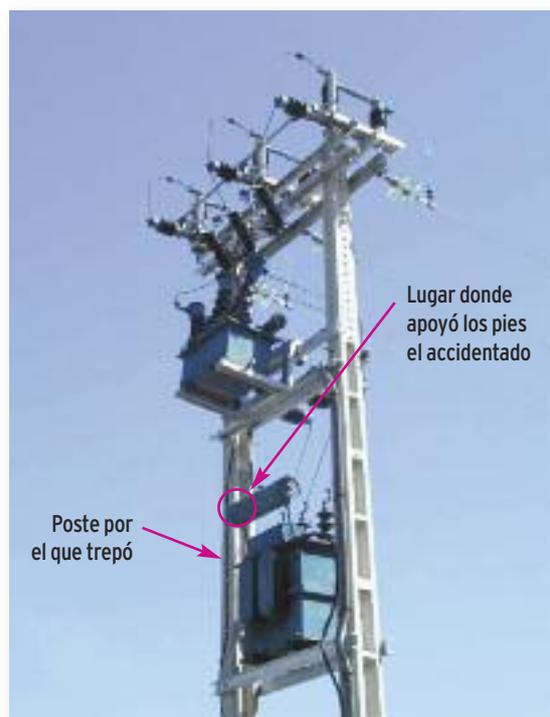
Se iba a realizar la revisión trianual de un centro de transformación. Este centro está compuesto de una caseta de obra donde están instalados los cuadros eléctricos de baja tensión y, en la proximidad, de un transformador aéreo sustentado sobre dos postes de hormigón. A la caseta, desde donde se corta el consumo, se accede a través de una puerta metálica cerrada con llave.

2. DESCRIPCIÓN DEL ACCIDENTE

3. CAUSAS

4. ACCIONES CORRECTORAS
