VUELCO DE DÚMPER POR LADERA DE VERTEDERO

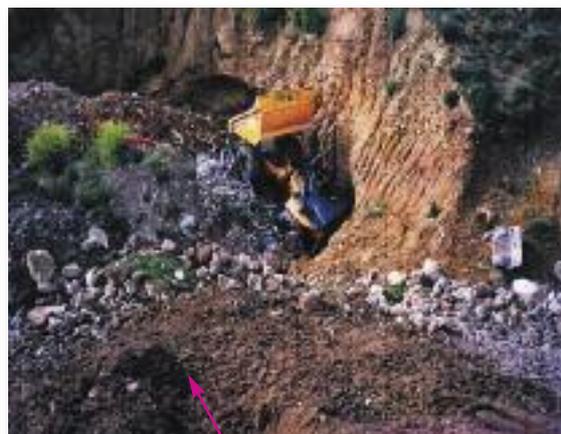
Hacia la mitad del recorrido del volquete, sintió como cedía el terreno y las ruedas delanteras empezaban a deslizar por la vertiente, momento en el que saltó del vehículo, cayendo ambos, dúmper y accidentado por el talud.

- Acercarse al borde del talud sin respetar una distancia de seguridad en función de la compactación.
- Hundimiento del terreno sin compactar que provocó la caída de tierra junto con el dúmper por la vertiente del vertedero.
- Incorrectas instrucciones y procedimiento de trabajo en la descarga de tierras en el vertedero.

Punto desde donde cayó el dúmper

- El vertido de tierras en el vertedero se debe hacer en zonas lisas y compactadas, manteniendo una distancia al borde del talud en función de la compactación del terreno (estabilidad del talud), extendiendo posteriormente las tierras con pala o bulldozer.
- Se deben colocar topes en el borde de los taludes para delimitar esa distancia de seguridad.
- Se dará a los trabajadores, formación e instrucciones correspondientes al manejo seguro de dúmper con utilización de cinturón de seguridad y las condiciones de descarga segura de las tierras en el vertedero.
