PROYECCIÓN DE UN PUNTERO IMPACTANDO EN EL OJO DE UN TRABAJADOR

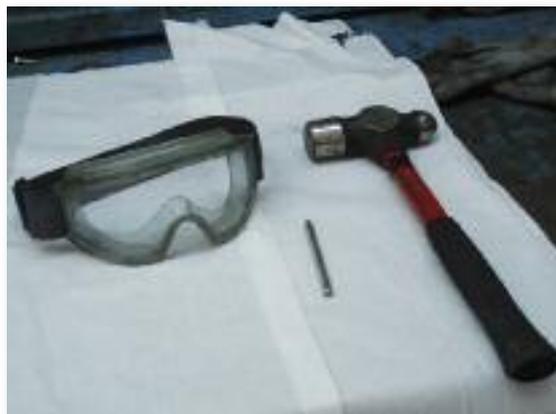
Un operario había desmontado el parachoques trasero de una barredora industrial, lo depositó en el suelo del taller y procedía a marcar varios puntos para luego taladrar con la portátil.

Cuando, agachado en el suelo, realizaba uno de los puntos, al golpear con el martillo sobre el puntero de cromo-vanadio, éste se le escapó de los dedos saliendo proyectado hacia arriba e impactando en el ojo izquierdo del trabajador.

- La contundencia del golpe del martillo sobre el puntero fue importante, provocando que saliera proyectado al escapar de la mano del trabajador.
- El puntero tenía una superficie lisa, no rugosa. Al sujetarlo el operario con los dedos se le escapó, por la posible presencia de restos de grasa en el puntero.
- La posición agachada del operario, y la proximidad de su cara propició el accidente. El trabajador no llevaba puestas las gafas de seguridad.
- El puntero utilizado, presentaba su extremo mellado, esta circunstancia hizo que el golpe para puntear se incrementase.

- Revisar los procedimientos antes de iniciar los trabajos de mantenimiento y reparación, evaluando los riesgos y utilizando EPIs si fuese necesario.
- Adoptar posturas cómodas, mantenerse distanciado de las zonas de riesgos, emplear útiles adecuados, formar a los trabajadores en prevención de los riesgos y controlar la correcta realización de las tareas.
