CAÍDA DE ALTURA EN TRABAJOS DE ENCOFRADO

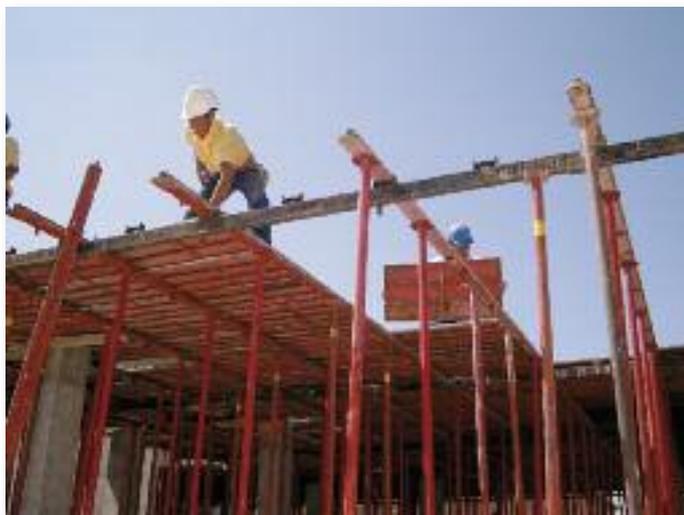
Se estaba encofrando un forjado mediante un sistema de encofrado tipo mecano con tableros de chapa metálica de 100x50 cm. La altura libre de caída era de 3,40 m.

Los tableros se iban colocando sucesivamente por hiladas quedando ajustados entre 2 correas separadas 1 m. En ocasiones los encofradores tenían que ayudar a que las chapas encajasen en las correas.

Cuando intentaba encajar una de las chapas, el trabajador dio un taconazo sobre ella y del golpe se salió de las correas, cayendo ambos, el accidentado y la chapa, hasta la planta inferior.

- Inexistencia de redes de protección bajo forjado.
- No utilización de un sistema alternativo de protección individual, al no existir protección colectiva frente a caídas de altura.

- Se instalarán redes de protección bajo forjado para evitar el riesgo de caída de altura por el interior del encofrado.
- Si no existe protección colectiva, los trabajadores utilizarán permanentemente arnés de seguridad anclado a puntos resistentes o líneas de vida previstos con antelación.
