CAÍDA DESDE ENCOFRADO

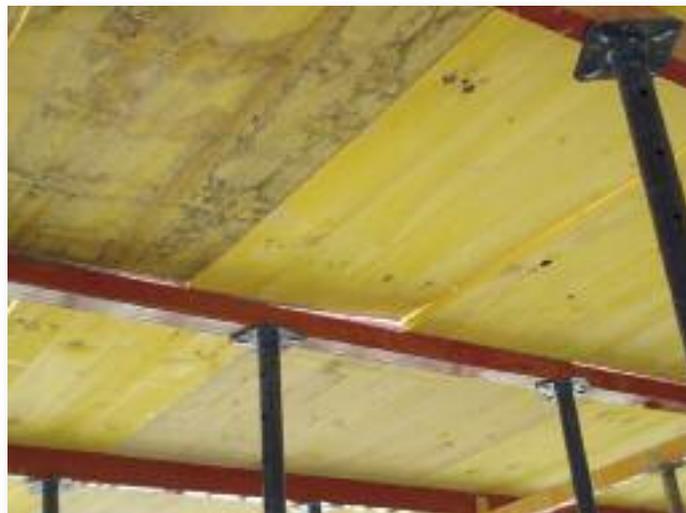
Se había encofrado completamente y se estaba colocando el entrevigado. Entre dos zonas del encofrado había una diferencia de altura de 60 cm y, al bajar el accidentado al nivel inferior, pisó en el borde de uno de los tableros que estaba abarquillado por el sol. El tablero se salió de la pestaña de apoyo del lado opuesto y basculó en la sopanda intermedia, cayendo ambos, trabajador y tablero, hasta el suelo de la planta inferior en una caída de unos 3 m.

- Abarquillado del tablero de encofrado por efecto del sol.
- Mayoración de cargas por el impacto producido al bajar de una altura de 60 cm.
- Inexistencia de protección colectiva bajo el encofrado, necesaria para evitar el riesgo de caída de altura a través del mismo, tanto en los trabajos de colocación de tableros como en los trabajos posteriores hasta la colocación de los componentes del forjado.

- Utilizar preferentemente tableros de encofrado armados o canteados con perfil metálico.
- Instalar redes bajo forjado para los trabajos de encofrado, manteniéndolas al menos hasta la colocación del entrevigado que evita, por su peso, que los tableros se levanten. Alternativamente esta estabilidad también podría conseguirse mediante clavado de los bordes de los tableros al mecano.
