CAÍDA DE MINI RETROEXCAVADORA DURANTE SU DESCARGA DE UN CAMIÓN

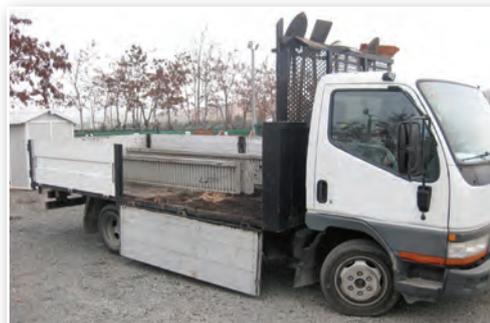
El día del accidente, el operario a cargo de la máquina procedió a su descarga por un lateral del camión, porque la zona trasera del camión estaba llena de materiales diversos. En el lateral no se dispone de agujeros sobre la cama del camión para fijar la plataforma a la misma.

En un momento determinado, estando la máquina descendiendo marcha adelante sobre las plataformas, el accidentado trató de intervenir sobre los mandos de la máquina. Según dijo, quería ayudar al compañero que conducía la máquina, levantando un poco la pala de la retro para que librara el suelo. En ese momento, sin que le hubiera dado tiempo de accionar la palanca, una de las plataformas se deslizó de la cama del camión y la máquina cayó, alcanzando al accidentado.

Vehículo desde el cual estaba siendo descargada la mini retroexcavadora

- Impartir formación a todos los trabajadores sobre este tipo de riesgos, incidiendo en el presente accidente y las causas que lo provocaron.
