CORTOCIRCUITO EN LA REALIZACIÓN DE MEDICIONES ELÉCTRICAS

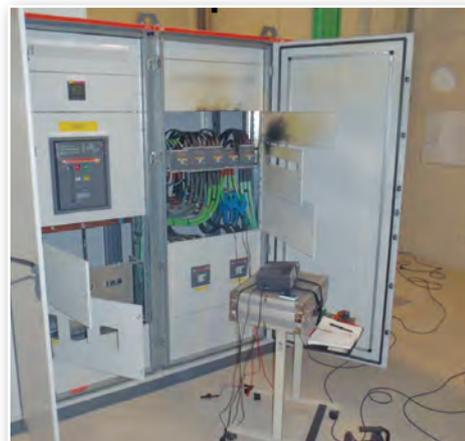
El trabajador accidentado estaba solo en el momento de producirse el accidente. Según su propio testimonio, había colocado ya las pinzas de medición de intensidades y el cocodrilo correspondiente a la primera fase y, cuando se disponía a colocar el cocodrilo en la segunda fase, se produjo un fogonazo que le alcanzó frontalmente. El cocodrilo que estaba colocando quedó chamuscado y con las puntas soldadas tras el accidente, por lo que parece que la aproximación del cocodrilo con las puntas abiertas a los conductores en tensión pudo provocar un cortocircuito. En el momento del accidente el trabajador accidentado usaba calzado de seguridad y un polo de manga corta. No usaba gafas ni pantalla de seguridad.

- La realización, por parte del trabajador accidentado, de un cortocircuito en la instalación.
- La inexistencia de medidas preventivas adecuadas para la prevención de este tipo de riesgos.
- La no identificación del riesgo en la evaluación de riesgos del puesto.
- La deficiente coordinación de actividades llevada a cabo entre las empresas intervinientes en los trabajos.

Armario eléctrico en el que se produjo el accidente.

- Debe realizarse una evaluación de riesgos de todas las tareas realizadas en el puesto de trabajo y definir de forma precisa las medidas preventivas necesarias para la segura realización de estas: procedimientos de trabajo, equipos de protección individual necesarios, etc.
- Debe mejorarse la coordinación de este tipo de actividades entre ambas empresas, de acuerdo a lo recogido en el R.D. 171/2004.
