## GOLPE CONTRA BARRA ROSCADA DE ENCOFRADO

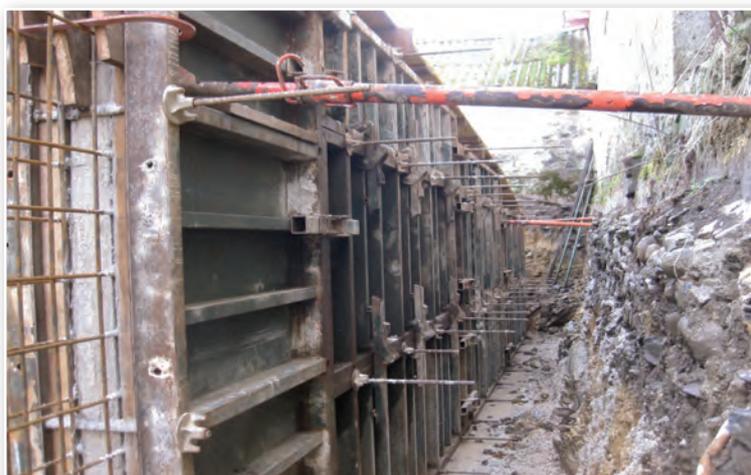
El accidentado estaba aplomando el encofrado para proceder a hormigonar. Las barras roscadas sobresalían unos 50 cm del encofrado. No se habían cortado para que las barras sirvieran para cualquier espesor de muro que hubiera que hacer.

En uno de los desplazamientos el trabajador se tropezó con una de las barras de suelo, perdiendo el equilibrio y cayendo contra una de las barras intermedias golpeándose en la cara.

- Excesiva longitud de las barras roscadas sobresaliendo del encofrado sin necesidad.
- Falta de setas de protección en los extremos de las barras roscadas.

- Se utilizarán barras roscadas del tamaño ajustado al espesor del muro sin que sobresalgan innecesariamente del encofrado.
- Si se utilizan barras roscadas de mayor longitud que la necesaria, sobresaliendo del encofrado y generando riesgos por golpes, se protegerán con setas de PVC.
