Comienzan los trabajos subacuáticos de reparación del puente de Liédena

El consejero Zarraluqui ha visitado esta mañana las obras de recalce de la cimentación de la pila

Viernes, 21 de junio de 2013

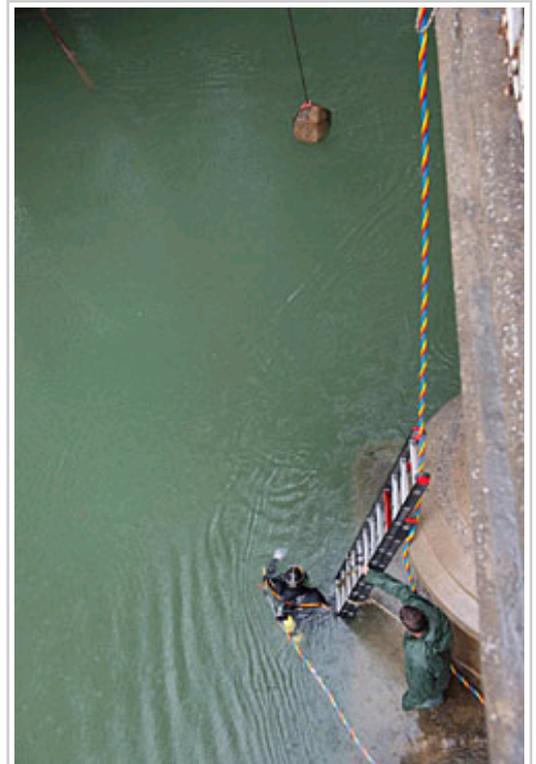
Uno de los buzos durante los trabajos de recalce de la pila

Esta estructura presenta graves daños que atacan y reducen notablemente su durabilidad, así como una afección estructural muy grave consistente en un gran descalce de la pila, con la cimentación mediante pilotes de hormigón en masa a la vista. Por esta razón está siendo reparado en la actualidad, mediante la intervención de buzos especialistas, y comprende las siguientes labores:

- Creación de una zona libre de corrientes en torno a la cimentación de la pila, mediante la colocación en el cauce del río aguas arriba de 40 unidades de 'Big-Bad' (cubos de lona de 1 metro cúbico rellenos de grava), con el objetivo de hacer una pequeña presa antes del puente y poder así trabajar bajo el agua.
- Limpieza de fangos, árboles, escolleras y arrastres depositados en la zona descalzada de la pila.
- Colocación de un encofrado (molde que contenga el hormigón) formado por barreras de acero y nervometal.
- Hormigonado de la zona de pilotes que se encuentra en contacto con el agua, como medida de protección frente a agentes agresivos.
- Retirada del encofrado utilizado y de las 40 unidades de 'Big-Bad'.
