Restaurado el crucero de Aramendía, único de Navarra que posee la categoría de Bien de Interés Cultural

El Gobierno de Navarra ha dedicado 38.000 euros a la restauración del conjunto arquitectónico plateresco fechado en 1559

Martes, 26 de agosto de 2014

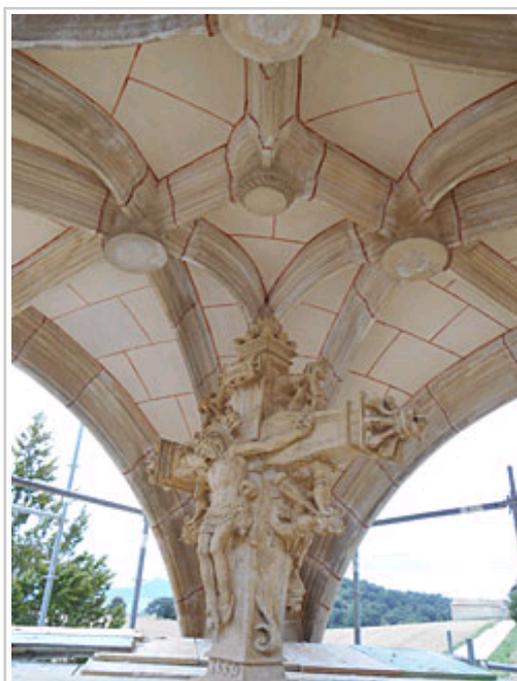
Propiedad del Arzobispado de Pamplona, es un bello conjunto arquitectónico plateresco fechado en 1559. La cruz aparece cobijada bajo un templete construido en sillar que adopta una planta triangular cubierta por una bóveda estrellada propia de aquel momento, cuyos nervios descansan en medios cilindros que a su vez lo hacen sobre tres

Detalle de la cruz y la bóveda de Aramendía.

estribos exentos. Los frentes del templete se resuelven con arcos apuntados.

La cruz viene a ser una versión en piedra, tanto en tipología como en virtuosismo técnico, de las cruces procesionales de plata renacentistas. Como ellas consta de un varal, aquí sustituido por el fuste cilíndrico y monolítico, nudo templete también cilíndrico, y la cruz de brazos rectos decorada con hojas y tornapuntas.

En las bóvedas del templete se ha picado y repuesto el revestimiento de yeso de la plementería que estaba en mal estado y se ha recuperado el despiece pintado en color rojo que conservaba parcialmente la bóveda estrellada del templete. Se ha utilizado pintura velada a la cal con pigmento inorgánico de color rojo.

El crucero propiamente dicho se ha limpiado con medios mecánicos y químicos, se han eliminado reposiciones de cemento en el relieve, y se han integrado los volúmenes saneados con morteros de cal entonados. Los tirantes de hierro del crucero se han pasivizado con taninos. También se han limpiado con chorro de agua a baja presión las gradas del crucero, se han recolocado las piezas desplazadas y se ha rejuntado con mortero de cal.

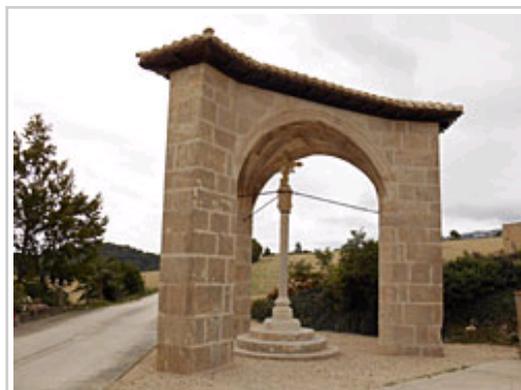
El crucero en su conjunto.

La restauración llevada a cabo este verano ha consistido en retirar la cubierta de teja cerámica del templete que cobija el crucero. La teja asentaba sobre tabla de madera de roble, que se ha reparado y tratado. Se ha repuesto una nueva cubierta de teja tomada con mortero de cal con piezas cobijas recuperadas del desmonte y piezas nuevas en las canales. También se ha reparado el alero de madera.

Las fachadas del templete se han limpiado con chorro de agua a baja presión, se han eliminado los rejuntados de mortero en mal estado y se ha vuelto a rejuntar la sillería con mortero de cal, además de reparar sillares de los arcos que estaban rotos o perdidos.
