FICHAS TÉCNICAS DE ACCIDENTES DE TRABAJO

Instituto de Salud
Pública y Laboral
de Navarra

INTRODUCCIÓN

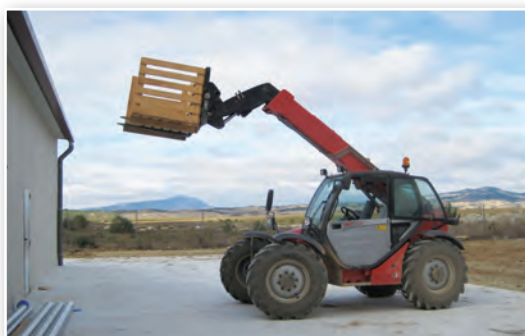
CAÍDA A DISTINTO NIVEL DESDE UNA PLATAFORMA SOBRE CARRETILLA

Se estaban realizando trabajos de instalación de unas chimeneas de evacuación de humos en una nave industrial. La cubierta de la nave era de panel sándwich a 2 aguas, con altura de 4,15 m en los aleros y de unos 5 m en cumbre.

Para subir el accidentado a la cubierta se utilizó una carretilla de mantenimiento manejada por otro trabajador a la que le habían puesto un cajón de embalaje en el útil portapalés. Este embalaje tenía forma de cubo, con una base de 130/150 cm y una altura de 1 m aproximadamente, construido mediante una base de tablero continuo y costados discontinuos de tablas horizontales, teniendo debajo de la base 2 tablas de canto para poder ser manejado mediante uñas portapalés.

El accidentado llevaba una sierra de calar con una alargadera eléctrica.

- No se utilizarán plataformas de elevación de personas para acceder a cubierta ya que sólo deben utilizarse para trabajar desde ellas, no como medio de acceso a un nivel en altura.
- Deberán preverse con antelación los medios seguros de acceso a cubierta así como las protecciones colectivas o individuales para evitar el riesgo de caída de altura.
- Se seguirán las instrucciones del manual de instrucciones de las máquinas, el cual deberá conocerse antes de utilizarlas, y se establecerá en la empresa un sistema de autorizaciones y prohibiciones de uso de maquinaria.

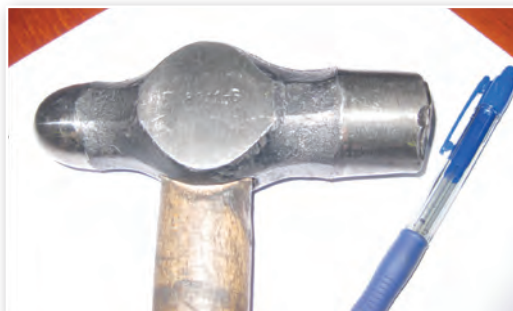
PROYECCIÓN DE FRAGMENTO DE HERRAMIENTA DE GOLPEO

Según la "Norma UNE 16588. Herramientas para golpeo. Martillos, mazas y herramientas similares. Especificaciones técnicas y ensayos":

- Se considera condición normal de utilización el golpeo sobre piezas cuya dureza máxima sea 45 HRC. El golpeo sobre piezas de dureza más elevada puede ocasionar roturas y por tanto requiere la elección de herramientas de golpeo con características diferentes de las definidas en esta norma.
- Las herramientas de golpeo se templan para que sus caras de golpeo presenten una dureza mínima de 50 HRC y máxima de 58 HRC.

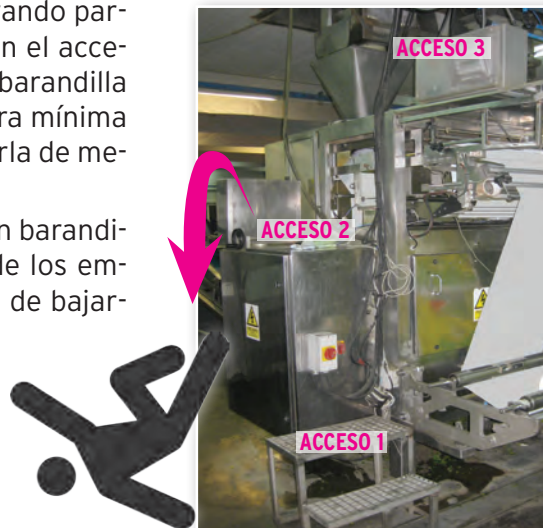
CAÍDA A DISTINTO NIVEL DESDE PARTE SUPERIOR DE MÁQUINA

Para eliminar los restos de producto en el embudo de alimentación de una de las máquinas embolsadoras, los trabajadores de limpieza se suben sobre la caja del cuadro eléctrico de la máquina con ayuda de una escalera de dos peldaños y desde allí acceden a la parte superior de la máquina, desde donde recogen los restos de producto. Cuando han terminado, descienden de la máquina utilizando los mismos puntos de apoyo que en el ascenso.

- Adecuación de la máquina al R.D. 1215/1997 (teniendo en cuenta todas las actividades realizadas en el equipo, incluidas las de limpieza y mantenimiento).
- Adecuar el acceso a la zona superior de la máquina mediante sistemas de protección colectiva, como por ejemplo:
 - Ampliar la plataforma de trabajo salvando partes de la máquina que obstaculizarían el acceso, proteger la plataforma con una barandilla perimetral de material rígido, de altura mínima 90 cm y con listón intermedio, y dotarla de medios de acceso seguros, o
 - Disponer de una plataforma móvil con barandilla que permita realizar la limpieza de los embudos de alimentación sin necesidad de bajar de ella.
- Utilizar sistemas de protección individual ante el riesgo de caídas a distinto nivel, durante el tiempo de implantación de las medidas técnicas que garanticen la eliminación o reducción del riesgo.

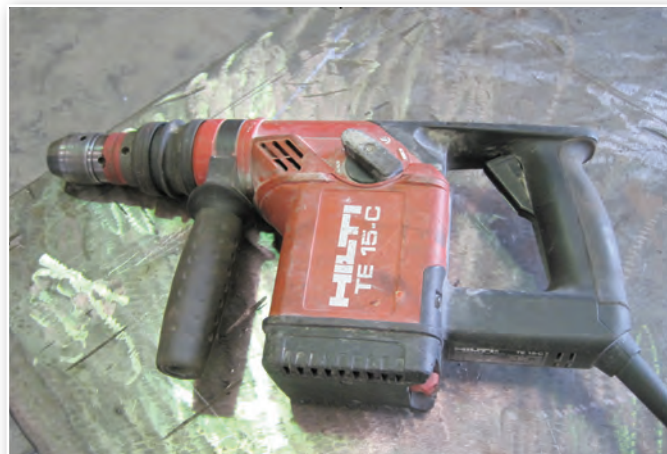
ATRAPAMIENTO CON PARTE MÓVIL DE UN TALADRO MANUAL

En el momento del accidente, el trabajador introdujo una broca de 11 mm en el portabrocas del taladro, apretó la broca con el sistema de enganche rápido y, para reapretarla, agarró el mandril con la mano izquierda accionando a la vez el taladro con la mano derecha. Debido al giro del mandril, éste le atrapó el guante de la mano izquierda, ocasionándole lesiones importantes en un dedo.

- Colocación de la broca, ajustes, limpieza y mantenimiento con los equipos de trabajo parados, desconectados de la fuente de alimentación y protegidos frente una posible puesta en marcha involuntaria.
- No hacer uso de guantes ni vestir ropa holgada en máquinas o instalaciones con partes móviles con riesgo de atrapamiento.

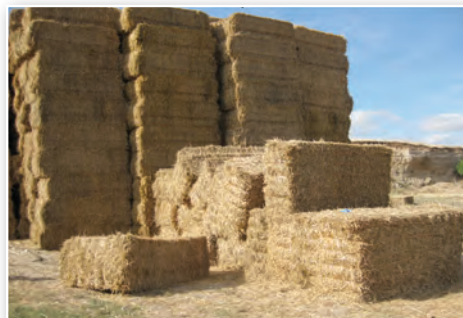
ATRAPAMIENTO POR DERRUMBE DE APILAMIENTO DE PACONES

- La desestabilización de la pila de pacas descargada en último lugar que, a su vez, pudo ser debida a:
 - a) Un incorrecto depósito de las pacas apiladas, dejándolo sin la verticalidad o la inclinación requerida para su estabilidad (por suelo irregular, excesiva cercanía de la pila, etc.).
 - b) Un posible choque de la parte trasera del remolque a descargar.
- El incorrecto posicionamiento del conjunto tractor - remolque autocargador

para la operación de mantenimiento, situado muy cerca del apilamiento.

- Establecer directrices en relación a:
 - Explanado y grado de inclinación de la era de apilado para favorecer la inclinación de las pilas hacia el apilamiento principal.
 - Altura escalonada de contrafuertes y terminaciones.
 - Limitaciones en altura de los apilamientos.
 - Inclinaciones mínima y máxima de las pilas contra los contrafuertes.
 - Posibles sistemas mecánicos de sujeción de las pilas en su coronamiento.
- Distancias de seguridad alrededor de las pilas del apilamiento.
- Marcaciones y señalización de seguridad (que deben ser proporcionadas por los fabricantes de remolques autocargadores).
- Mejorar la formación y la información de los usuarios de máquinas y procesos, dotándoles de instrucciones suficientes para un manejo seguro del conjunto tractor con remolque autocargador, que incluyan los aspectos reflejados en el punto anterior.
