RESTAURACIÓN DE SANTA MARÍA DE UJUÉ, 2001-2010

Leopoldo Gil Cornet, Alicia Huarte Huarte

La restauración de la iglesia de Santa María de Ujué desarrollada a lo largo de la década que está concluyendo, entre los años 2001 y 2010, ha sido promovida por la Fundación para la conservación del Patrimonio Histórico de Navarra, del Gobierno de Navarra.

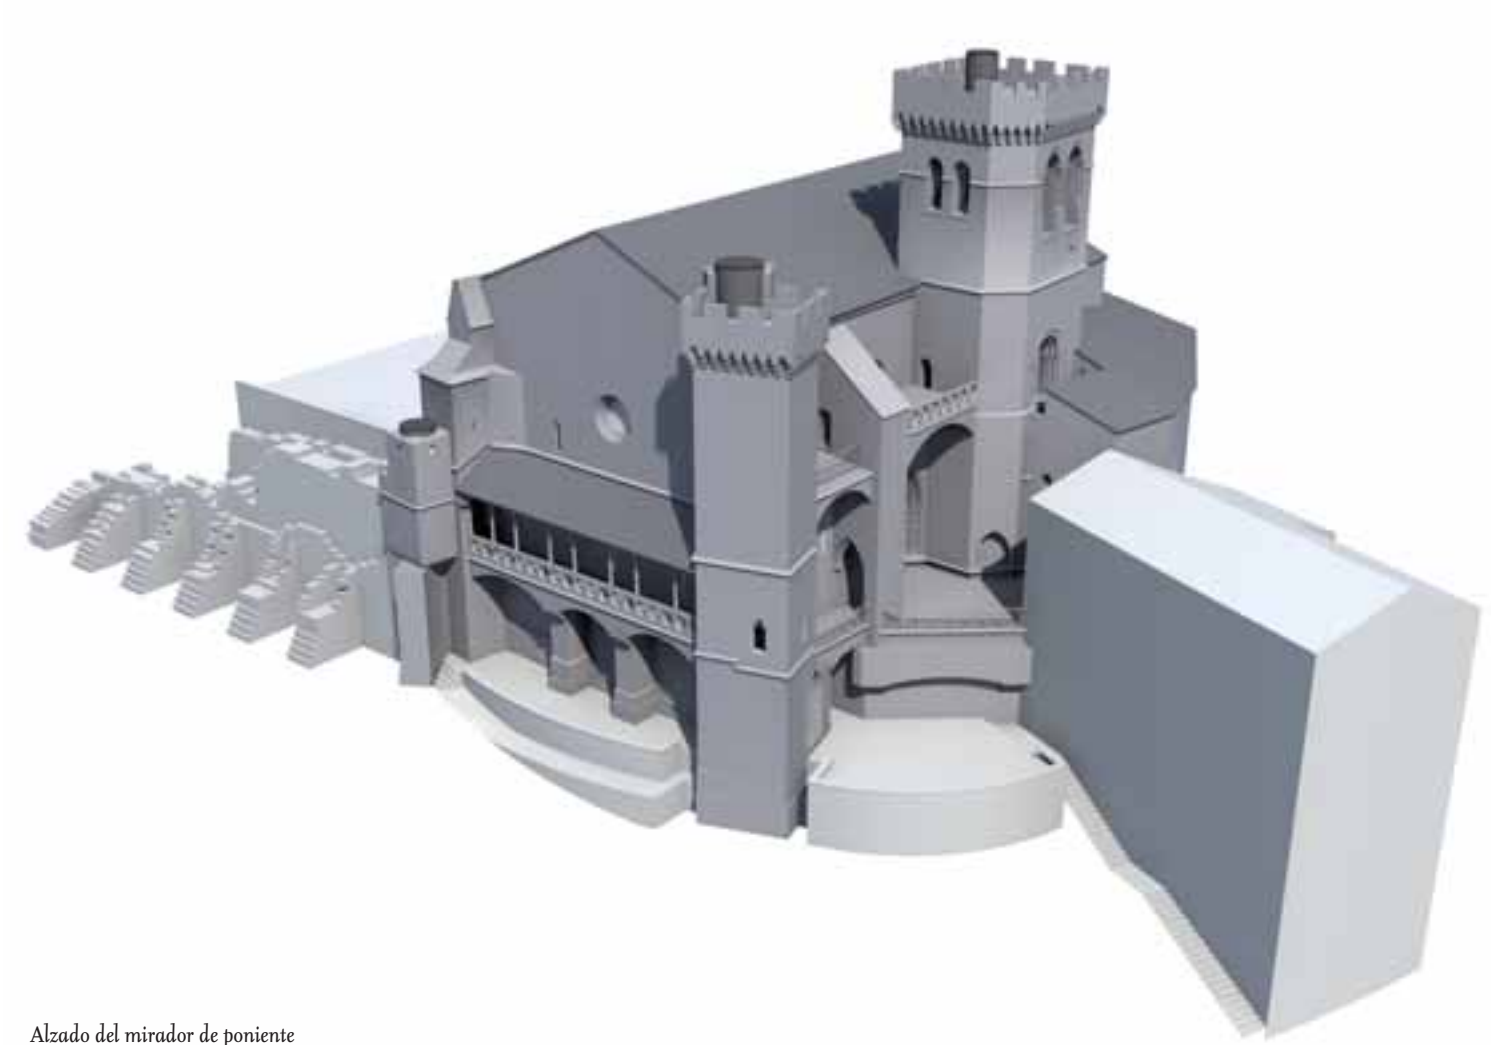
Alzado del mirador de poniente

La galería gótica o mirador de poniente se compone de un antepecho calado de piedra sobre el que se alzan finas columnas de piedra que sostienen el armazón de madera del tejado que en su mayor parte es de época gótica. La teja estaba muy deteriorada: las canales cegadas por depósitos de tierras y llenas de vegetación y la mayoría de las tejas del alero rotas. La tabla que perfilaba el alero se había descompuesto y el agua resbalaba por las testas decoradas de los solivos.

Tal y como planteaba el proyecto, después de montar andamio en todo el frente de la galería, se desmontó la teja árabe de la cubierta, se picó una capa de mortero que servía de asiento a la teja, se retiró una lámina impermeabilizante y se desmontaron las tablas deterioradas del alero. Las tablas se sustituyeron por otras con más vuelo para proteger mejor las testas decoradas. Sobre la tabla del artesonado se construyó un tejado ventilado con teja canal con tacón fijada sobre rastrel y teja cobija recuperada.

Para retirar el esmalte sintético, aplicado en la restauración de los años cincuenta, que cubría y enmascaraba la madera de la estructura –viga, cabios y tabla– se proyectó polvo de sílice con un equipo especial a muy baja presión. Los elementos de madera decorados se han consolidado y se ha aplicado una imprimación para protegerlos de la intemperie.

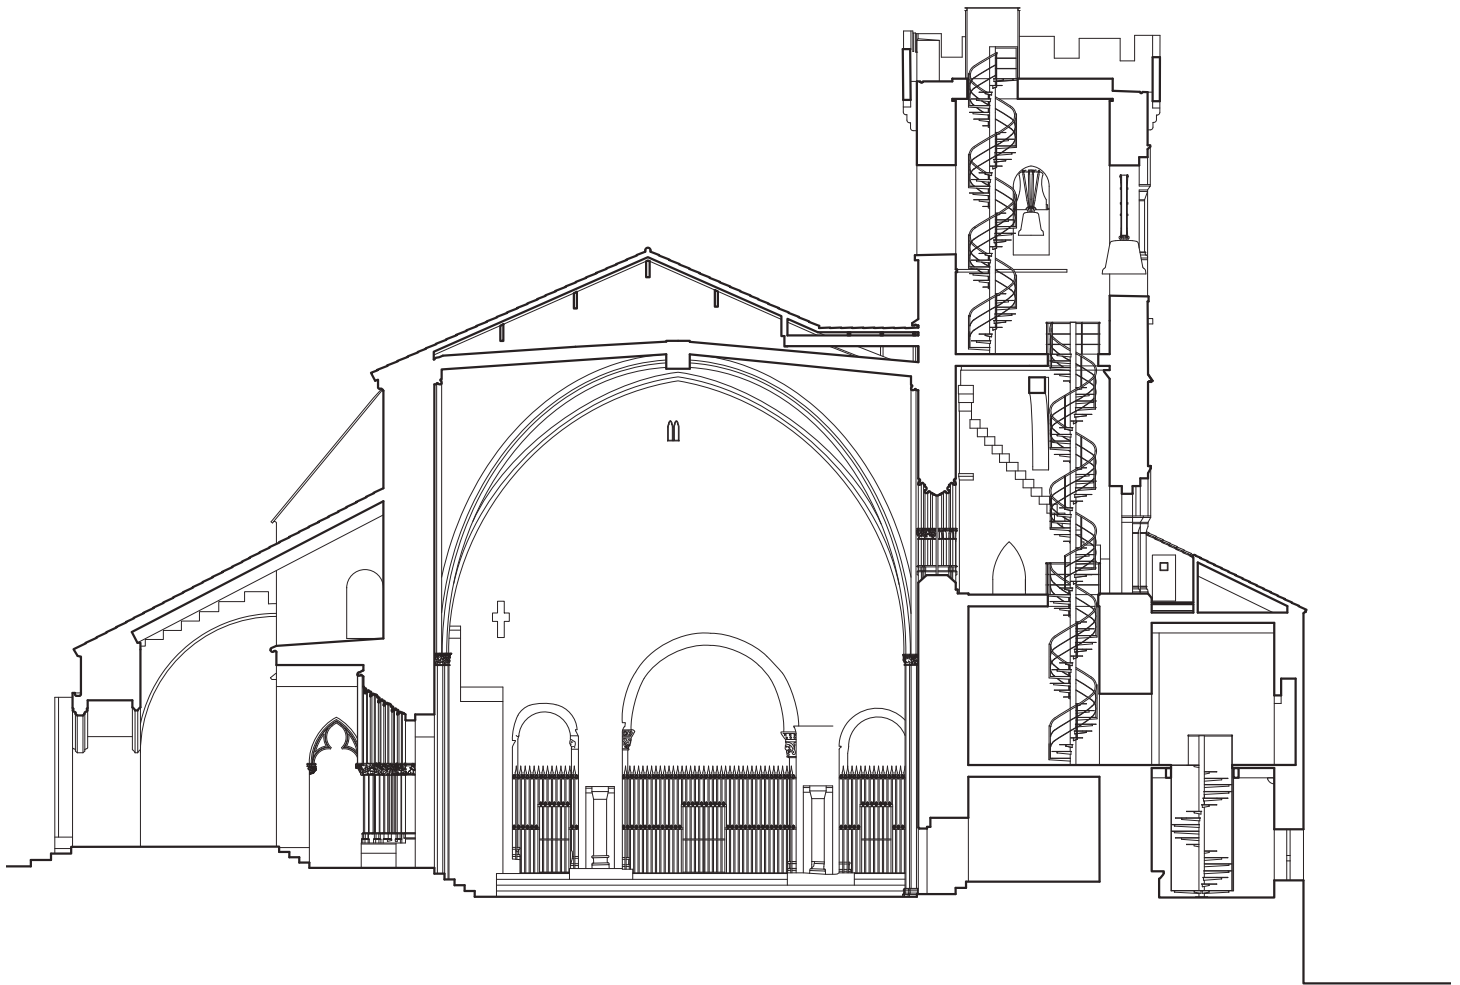
En su interior la torre estaba dividida en cinco pisos o niveles. La planta baja se encontraba al mismo nivel que la iglesia. El siguiente piso coincidía con la que fue casa del sacristán y se comunicaba con ella a través de un boquete abierto de malas maneras en el muro sur de la torre. Un tercer nivel, al que se accedía por el paso de ronda meridional, actuaba como distribuidor y de él arrancaba la escalera que daba

acceso a las plantas superiores. Un nivel intermedio alojó en su tiempo la maquinaria del reloj. La cuarta planta era la de campanas. Y el quinto nivel, al que en los últimos tiempos no se podía acceder, el de las almenas. Cada forjado era distinto. El suelo de la planta baja asentaba directamente sobre la roca. El forjado del primer piso, de construcción reciente, era de solivos de madera y tabla. El del siguiente, totalmente arruinado, fue de vigas de madera, revoltón y ladrillo. El suelo del campanario era similar al anterior, todo él lleno de remiendos. Por fin, la torre se cubría con un forjado de vigas metálicas y bovedillas de ladrillo, obra de los años cincuenta. Sólo era transitable el adarve.

Sección por la torre de los Picos

Como se ha dicho más arriba, el proyecto proponía la recuperación de la torre como atalaya y uno de los objetivos de la intervención era convertirla en un mirador accesible al público que visita el santuario. Para ello hubo que vaciar su interior: desmontar los forjados arruinados

y demoler la estructura metálica de los años cincuenta que la cubría. En su lugar se han construido cuatro losas de hormigón que se comunican entre sí por una escalera metálica de caracol.

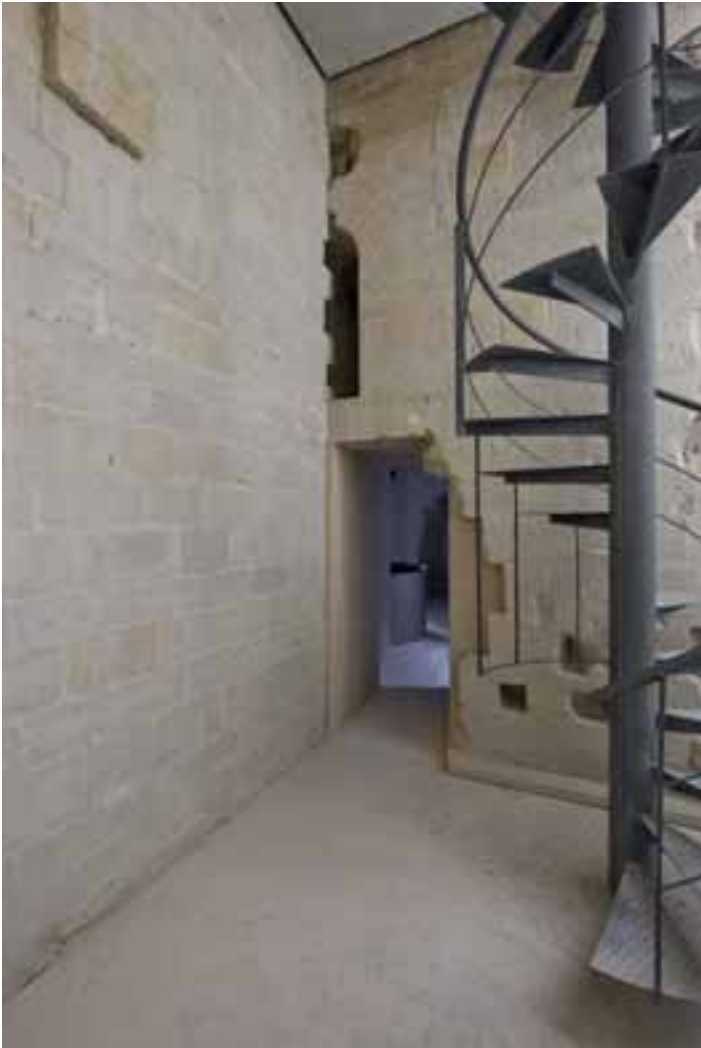
De la primera planta de la torre arranca una escalera helicoidal que la comunica con las superiores. Al no poder utilizar, por incompleta, estrecha y peligrosa, la escalera original con peldaños de piedra empotrados en el muro

Arranque de la escalera de la torre de los Picos. Al fondo, la "casa del sacristán"

oriental de la torre, el tramo de la escalera de caracol que arranca del primer piso, atraviesa la segunda losa y finaliza en la planta de campanas, donde, arrimado al costado norte para salvar las campanas, se inicia un nuevo tramo que, a través de un cilindro metálico forrado de listones de madera de teca, da acceso cómodo y seguro a la azotea almenada o atalaya. La torre se ha rematado con una plataforma flotante que sobresale del adarve. Esta plataforma de losas de piedra arenisca que apoyan en una estructura de perfiles metálicos, actúa como una cubierta

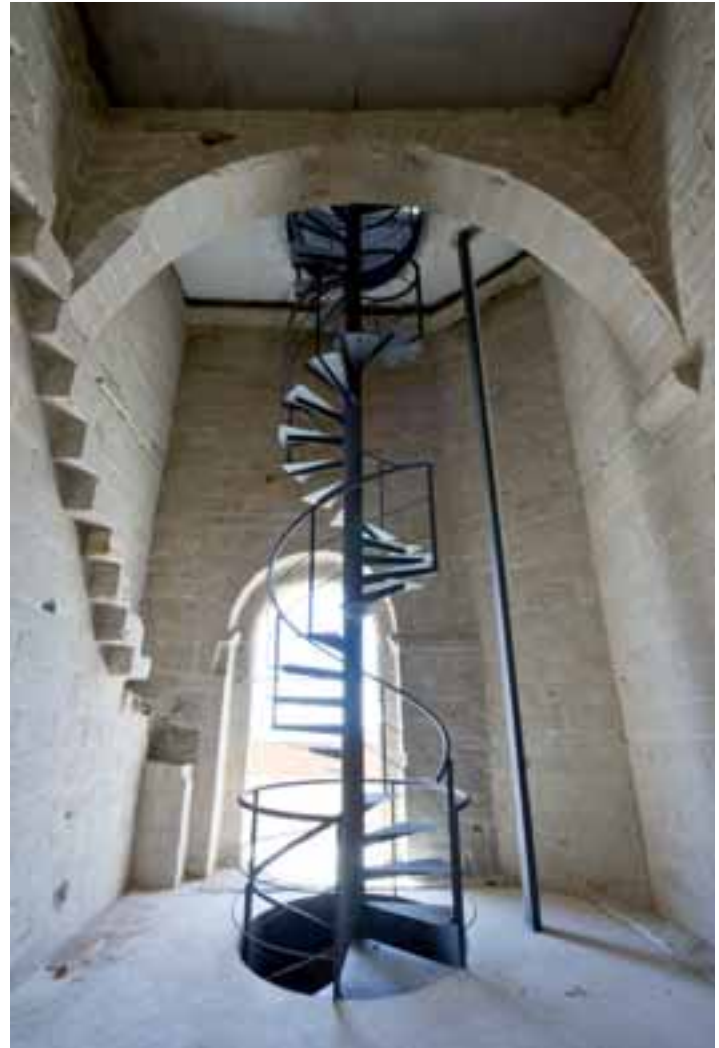
La nueva escalera de la torre de los picos

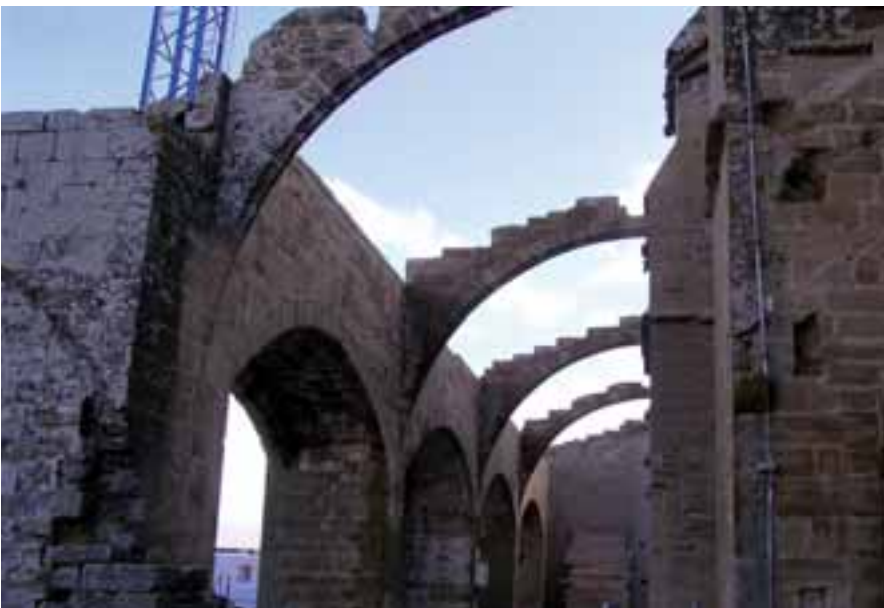
El pórtico antes de colocar la nueva estructura de madera

Finalizados los trabajos en la cubierta principal fue iniciada la restauración del tejado del atrio o pórtico norte. La techumbre del pórtico era obra de los años sesenta: forjado inclinado de viguetas de hormigón, bovedilla cerámica, capa de compresión y teja árabe. Tal y como proponía el proyecto, fue demolido el forjado de hormigón y la estructura que lo soportaba, fueron reparados los destrozos producidos en la fábrica de los contrafuertes al implantar aquella estructura, saneados y consolidados los contrafuertes, y fueron desmontados los recrecidos de hormigón armado de los arbotantes. El arbotante más próximo a la nave de la universidad fue desmontado para aplomarlo. La ejecución de la nueva cubierta quedó para una fase siguiente.

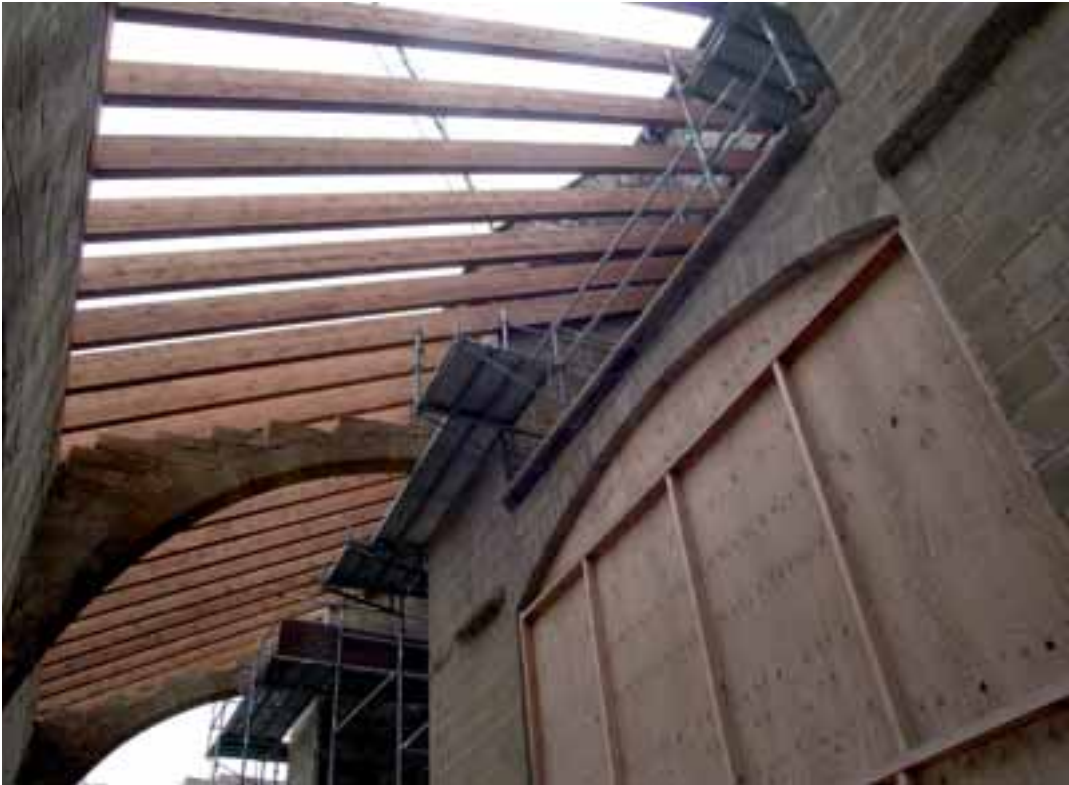
Montaje de la nueva estructura de madera del pórtico

En el pórtico norte, "el claustro", por encima de los arbotantes y sin cargar en ellos, fue construida una nueva cubierta con estructura de madera laminada con herrajes ocultos, tabla canteada de abeto y teja árabe colocada sobre

doble rastrel, con las canales clavadas y las cobijas fijadas con ganchos. Este faldón vierte el agua en el canal de piedra que alimenta el aljibe.

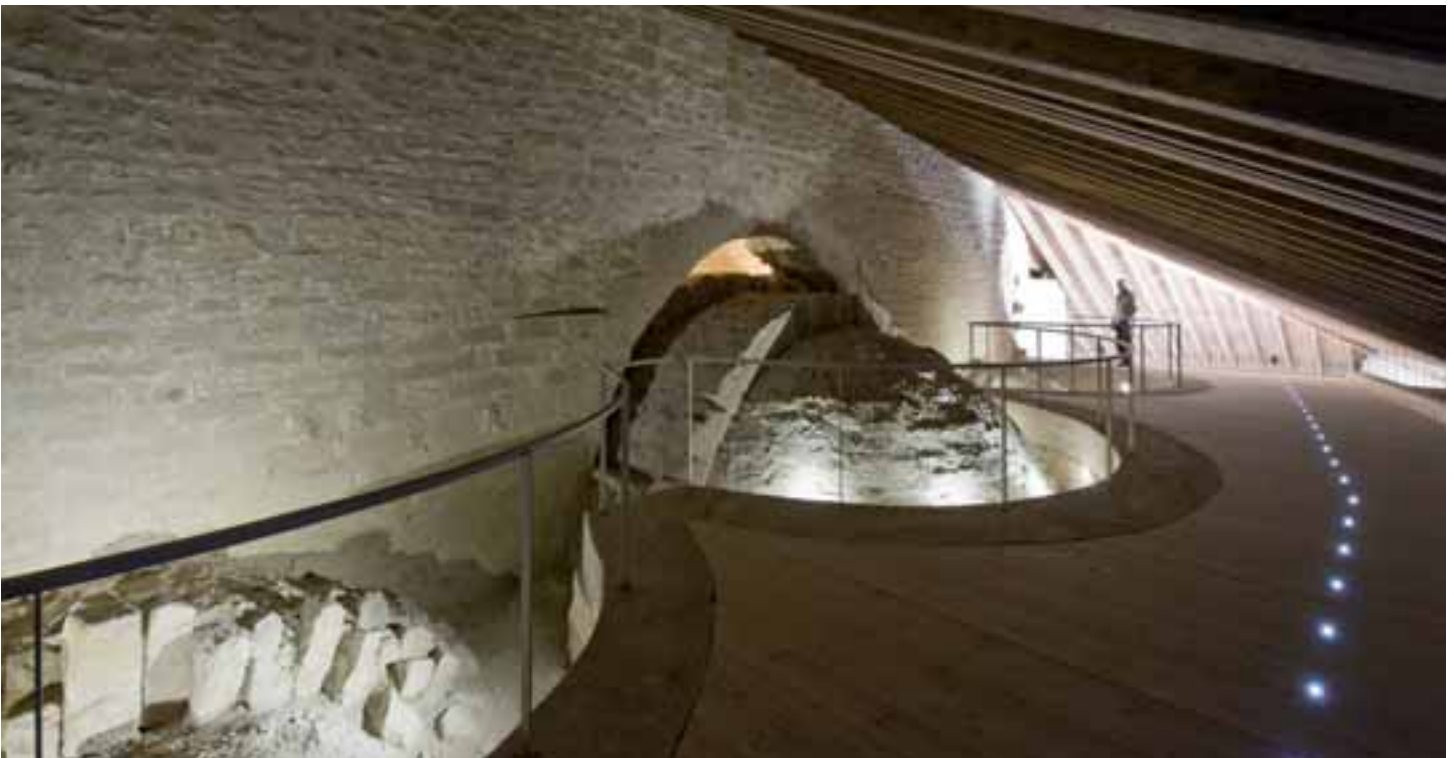
bajocubierta de la ronda de los ábsides restaurada

cio comprendido entre los ábsides y el muro de cerramiento que los envuelve. Este recinto se cubrió con viguetillas de hormigón pretensado, bovedilla de mortero y teja árabe. Veinte años más tarde, en 1983, fue construido un forjado de vigas de madera y tarima de pino para, a modo de falso techo, ocultar aquel faldón de hormigón.

Después de consolidar el muro con lechada de mortero de cal hidráulica, de limpiarlo y rejuntarlo, y tras restaurar dos ventanas geminadas, fue acometida la obra del tejado. La solución que se ha dado es idéntica a la adoptada para las otras cubiertas: sustitución de la techumbre existente—sobre los ábsides un faldón de vigas de madera y tabla, totalmente arruinado, que se prolongaba sobre la ronda en otro faldón con forjado inclinado de viguetas de hormigón, ¡sin capa de compresión!, que producía empujes horizontales en el muro que se ha consolidado— por otra con estructura de madera laminada—con vigas con herraje oculto—, tabla canteada de abeto y teja curva, con la canal fijada sobre rastrel y la cobija asegurada con ganchos. Las estructuras sustituidas apoyaban en un conjunto de fábricas ruinosas que trataban de seguir las trazas de los ábsides. Todos estos restos fueron desmontados para dejar un espacio limpio y diáfano, que podrá incorporarse

Para acomodar la nueva estructura a este espacio de geometría irregular, fue nivelada la coronación del muro perimetral –se desmontó parte para lograrlo– y rematada con un zuncho de hormigón sobre el que fueron fijados los herrajes de las vigas de madera laminada. Este zuncho de coronación se ha hecho solidario con otro construido sobre la fábrica de mampostería que corona los tambores de los tres ábsides. Para ello se han colocado pletinas metálicas en la cara superior de los dos extremos de todas las vigas de madera que cubren la ronda, que se han anclado a ambos zunchos.

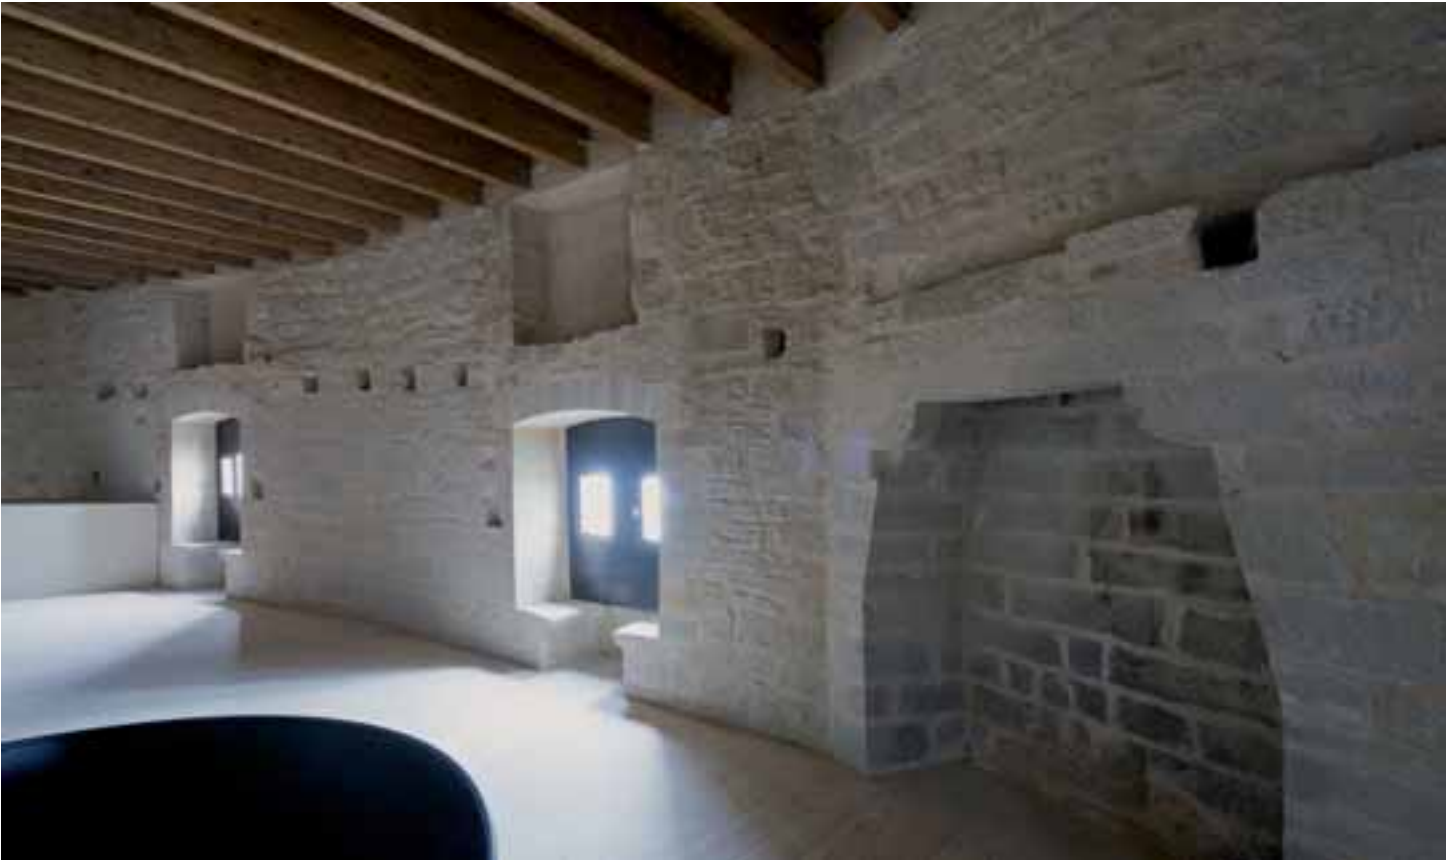
El mal estado de la casa, tanto de los forjados –incluido el situado sobre la sacristía– como de su cubierta, llevó a la demolición de la tabiquería, la limpieza de los revestimientos, y el desmontado de la cubierta, de los forjados y de

La "casa del sacristán". Chimenea y ventanas geminadas

la escalera. La cubierta del sector de la sacristía se realizó en esta fase en continuidad con la del resto de la ronda. El forjado que cubre la sacristía se construyó con vigas de madera laminada y tabla de abeto. Dentro de la sacristía, que había sido desmontada previamente, únicamente se realizó en esta etapa una solera ventilada así como las acometidas de fontanería, saneamiento y electricidad. También fue colocado el cuadro general de electricidad y todas las líneas de conexión necesarias para el funcionamiento de la iglesia y de las alarmas.

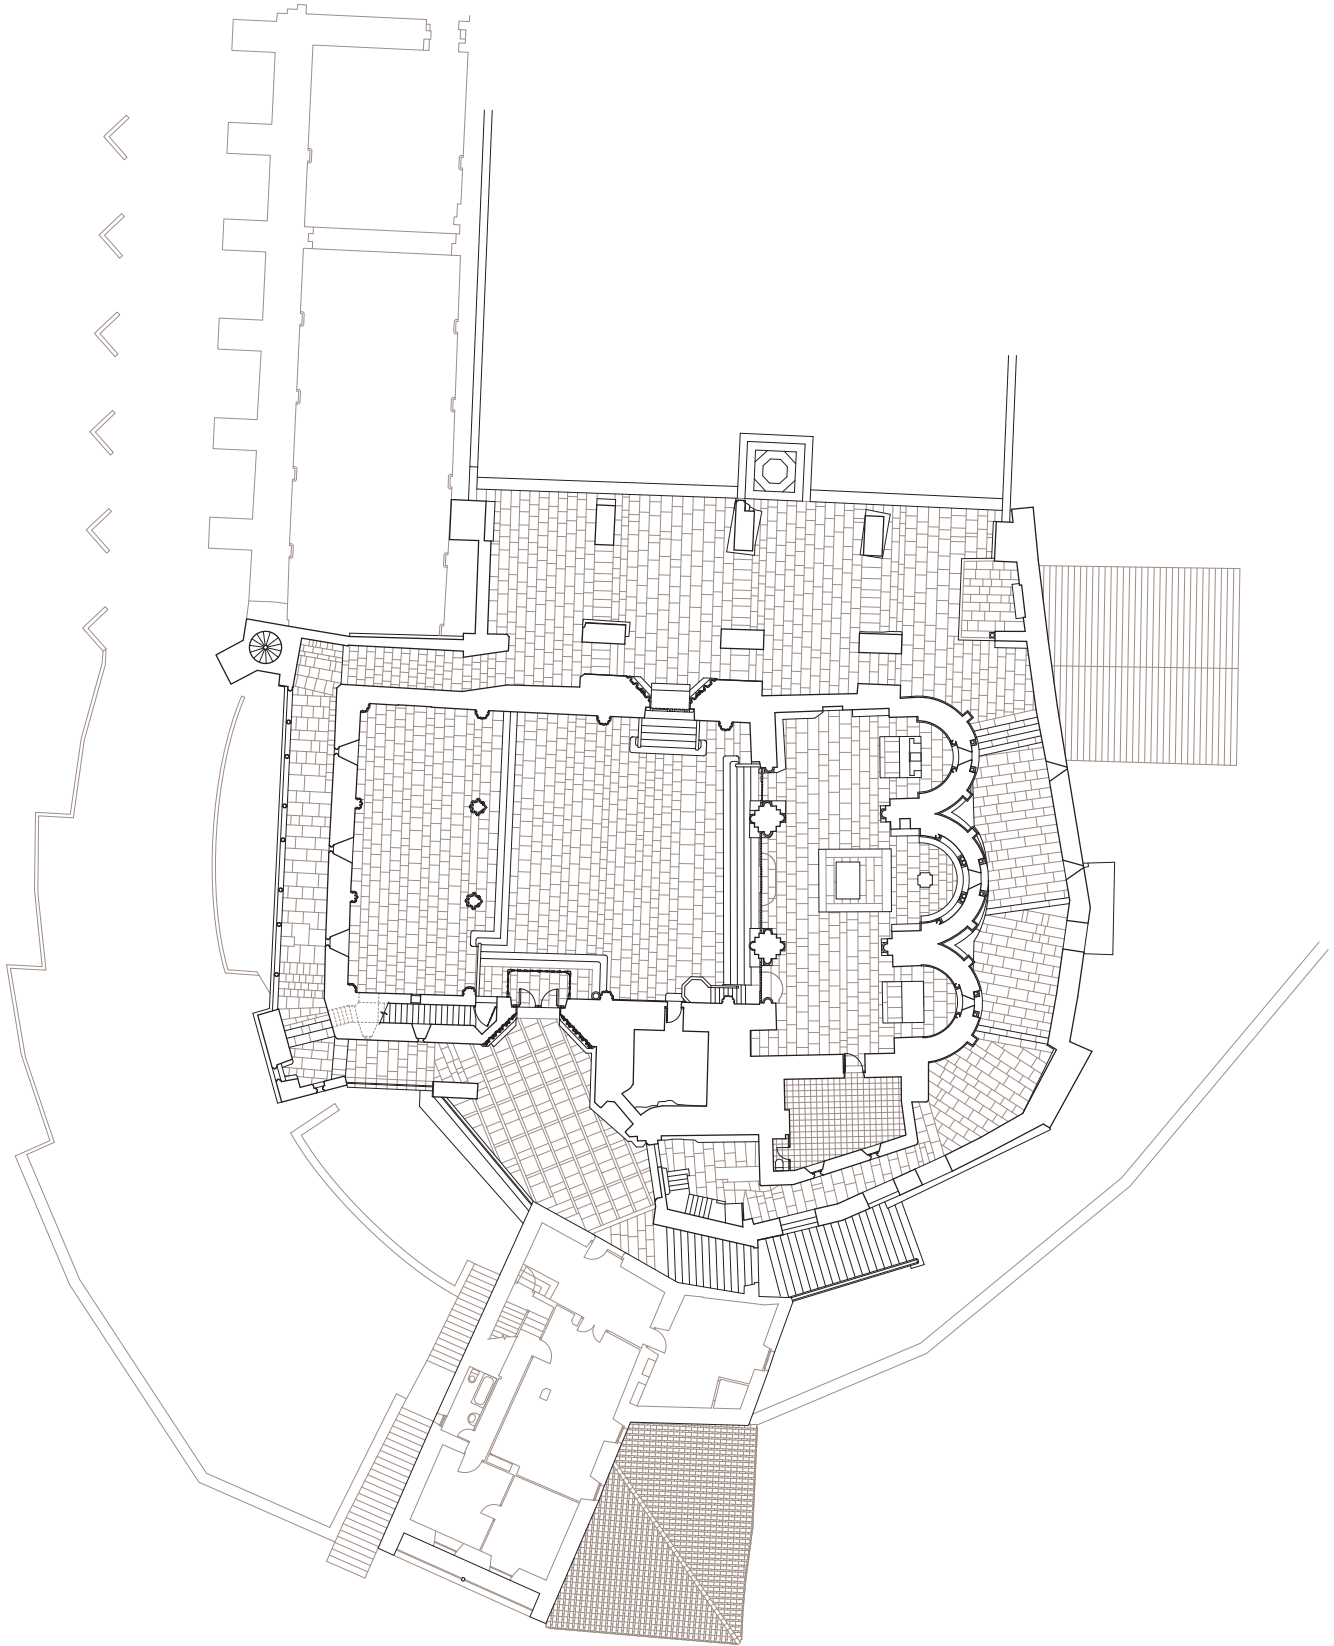
El aspecto que presentaba el interior del templo en el año 2008 era resultado de las dos grandes intervenciones del pasado siglo, sin duda meritorias. La de los años 50, dirigida por Yárnoz Larrosa, y la de los 80, por Yárnoz Orcoyen. En la primera, siguiendo los criterios y el gusto de la época, se “vacío” el templo. Se eliminaron los revocos, se “sacó la piedra”, se picaron las juntas de todos los paramentos de la iglesia y, siguiendo una práctica habitual en aquellos momentos, se tomaron con mortero de cemento portland. Esto en lo que se refiere a las fábricas de sillería. En lo que respecta a los bienes muebles, se retiraron casi todos los retablos y cuadros, que fueron almacenados en la casa parroquial.

Planta del interior de la iglesia antes de la restauración

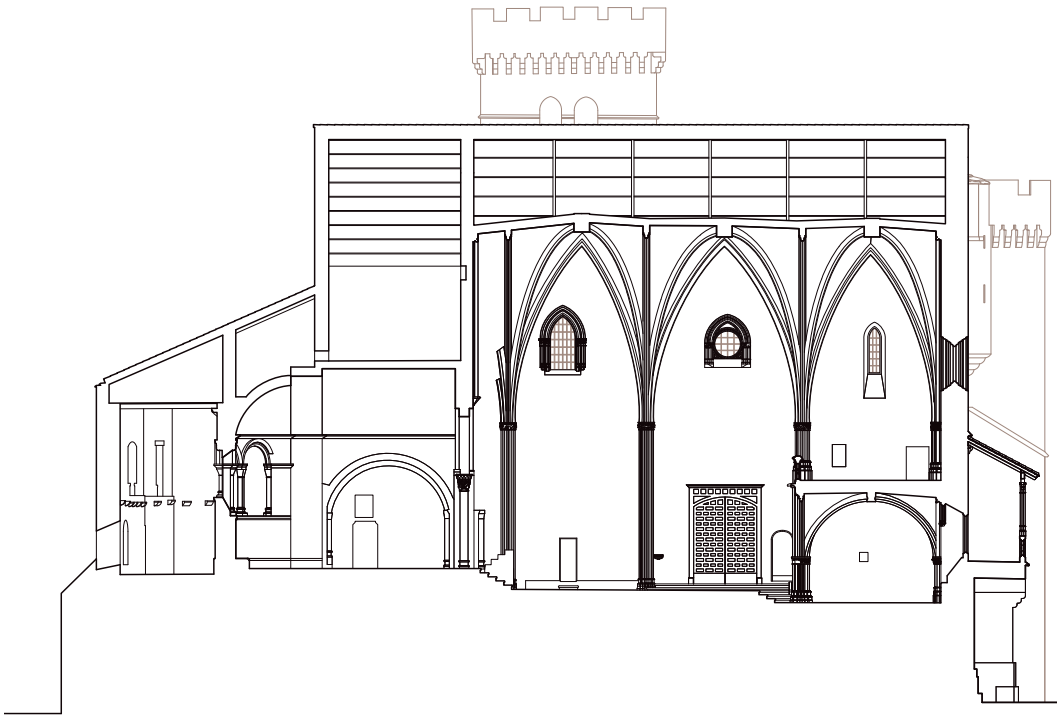
Sección longitudinal, antes de la restauración

En la segunda intervención, fue excavada la nave del siglo XIV en busca de restos que documentaran una supuesta construcción prerrománica, que no apareció. Para dejar las bases de la nave y del sotacoro a la vista se escalonó la nave gótica. Esto benefició la percepción de los niveles originales, que se ajustaban a los del sustrato rocoso, pero provocó una sensación de desorden y otros problemas de tipo formal y funcional, entre ellos las frecuentes caídas: no sin motivo la nave había sido nivelada anteriormente.

Con esta intervención se han unificado los niveles del templo. Cancela, nave y sotacoro se han dejado al mismo nivel. Esta decisión ha supuesto mantener el nivel de la cancela, elevar la altura de dos peldaños el nivel de la nave y de cinco el del sotacoro. De esta forma el pavimento ha quedado de nuevo por encima de las basas, pero la ausencia de escalones y barandillas permite apreciar mejor el espacio interior del templo que, sin barreras arquitectónicas, resulta más sosegado y más adecuado a su función. Para igualar el nivel del suelo y al mismo tiempo permitir la visión de las basas de los pilares se ha construido una solera elevada en la que se han dejado unos fosos en torno a los pilares del sotacoro y una fosa corrida a lo largo de todo el muro de los pies. Tanto las cajas de los pilares como la fosa corrida se han aprovechado para situar en ellas la iluminación del sotacoro y se han cubierto con vidrio de seguridad. La solera elevada se ha construido sobre tabiques palomeros de bloque de mortero de cemento, asentados directamente sobre el enlosado existente, tablero de hormigón con aislante térmico, capa de compresión, e instalación de suelo radiante, sobre la que se ha colocado un nuevo enlosado de piedra. Sólo se ha ejecutado el tendido de tubos de la calefacción por suelo radiante. La sala de calderas, que se ubicará en la casa parroquial, se incluye en la restauración de ese edificio.

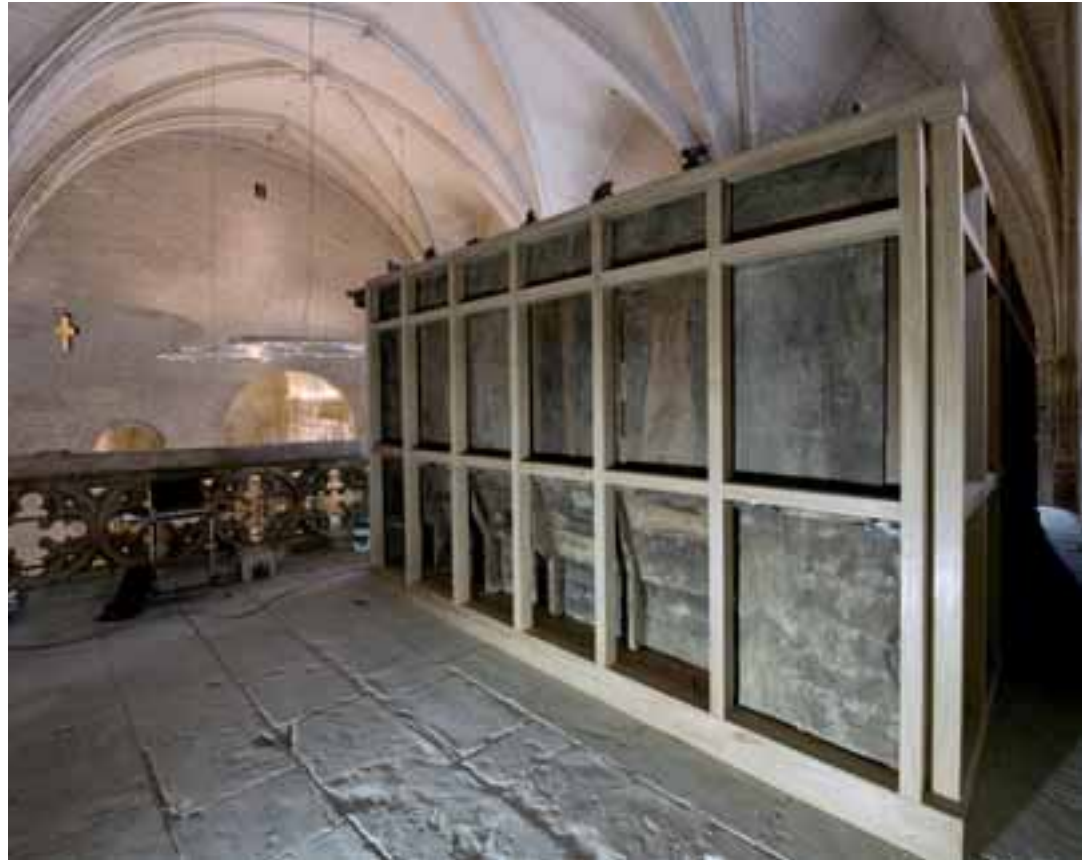
El coro después de la restauración. Trasdós de la sillería

En el coro se desmontó la caja del órgano, que estaba vacía, para consolidar, restaurar y dejar a la vista las pinturas murales que se ocultaban tras ella. La caja se trasladó al almacén municipal. A continuación, se desplazó la si-

lería del coro para centrarla en la nave gótica. Para completar la operación, se retiró la tarima que rodeaba a la sillería y quedó a la vista el enlosado del coro. El facistol, restaurado para la ocasión, se colocó en el centro. De esta forma se daba un paso más para conseguir la armonía que, en nuestra opinión, le faltaba al interior del templo. La intervención en el coro se completó con la restauración de las policromías de su antepecho.

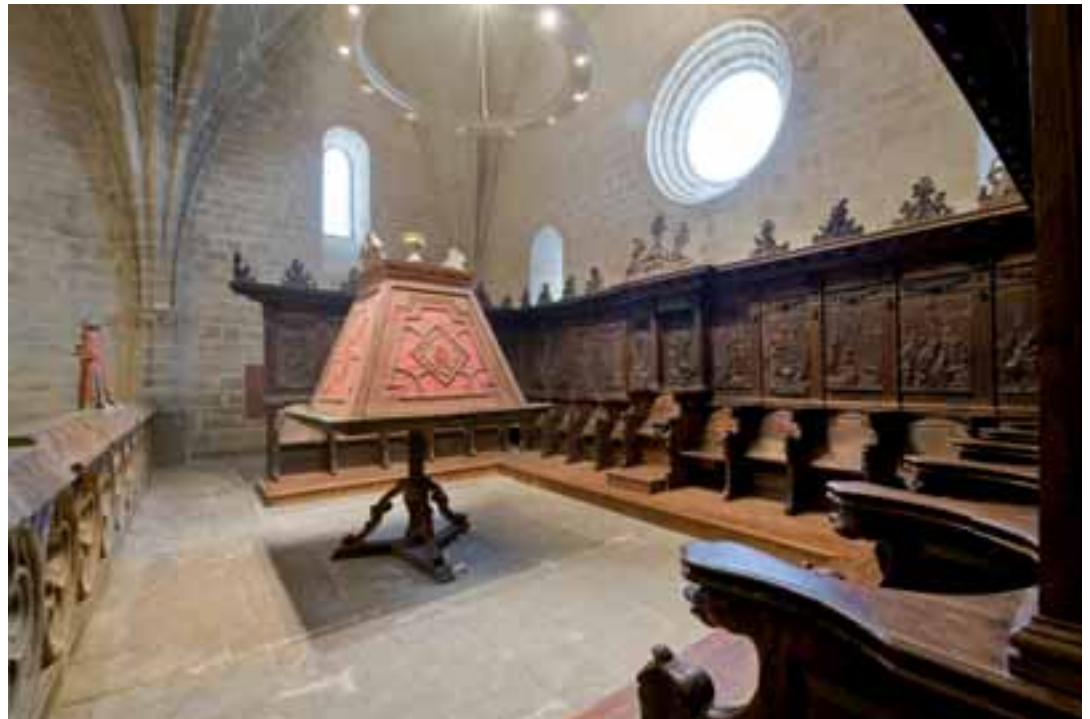
El coro después de la restauración. Sillería y facistol

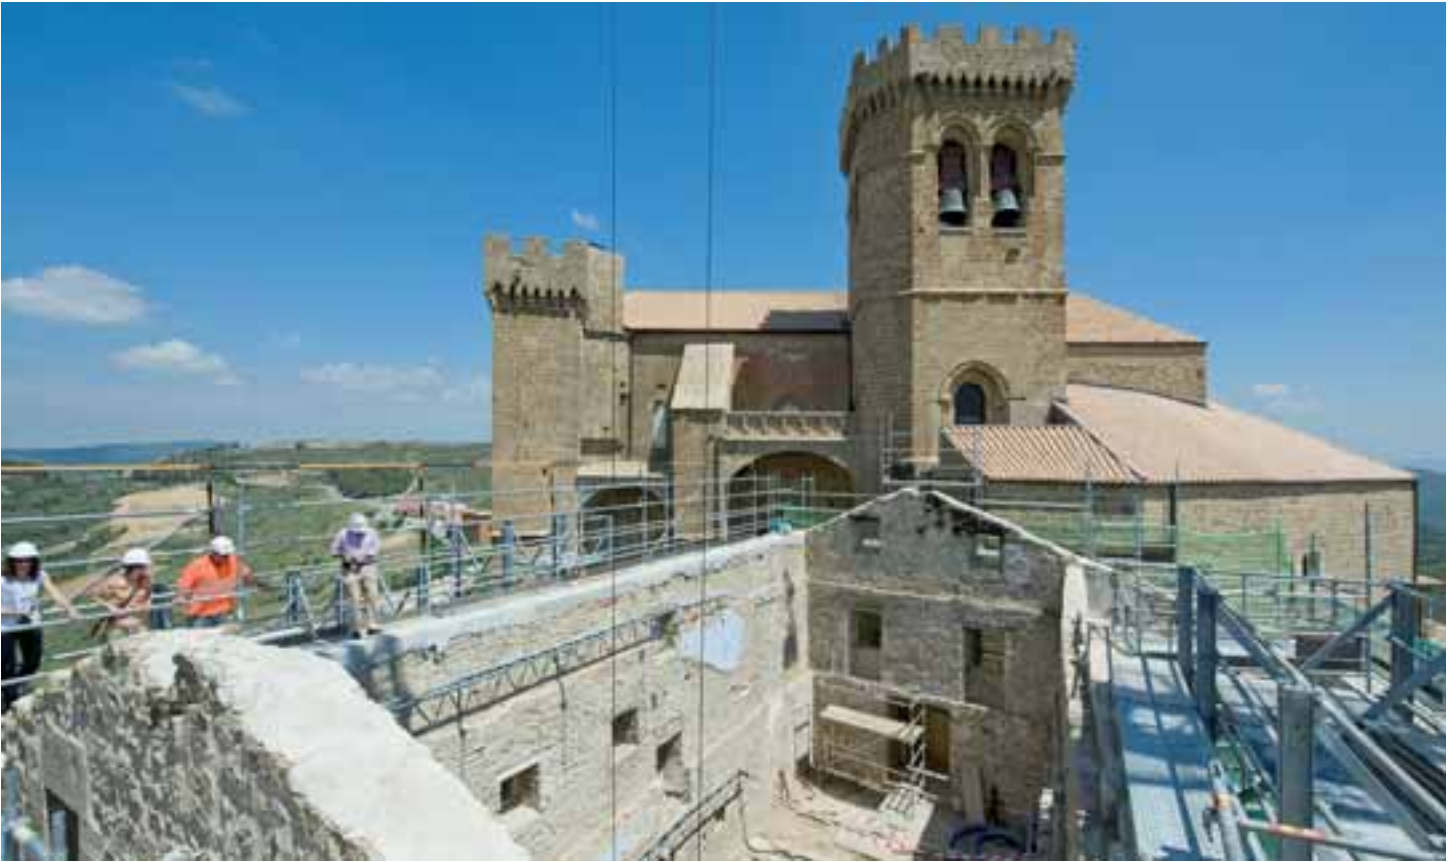
Vaciado de la casa parroquial

El avanzado estado de deterioro en el que se encontraban los distintos forjados y las exigencias de la normativa vigente en materia de seguridad estructural obligaron a optar por desmontar todos los forjados y pilares.

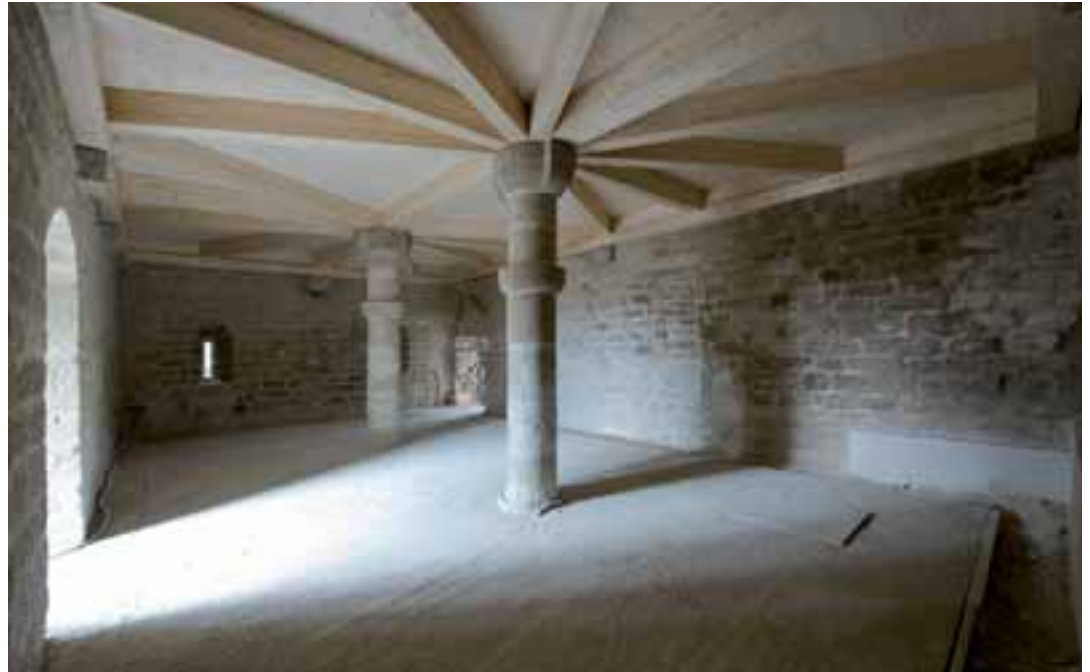
La planta baja de la casa parroquial durante las obras

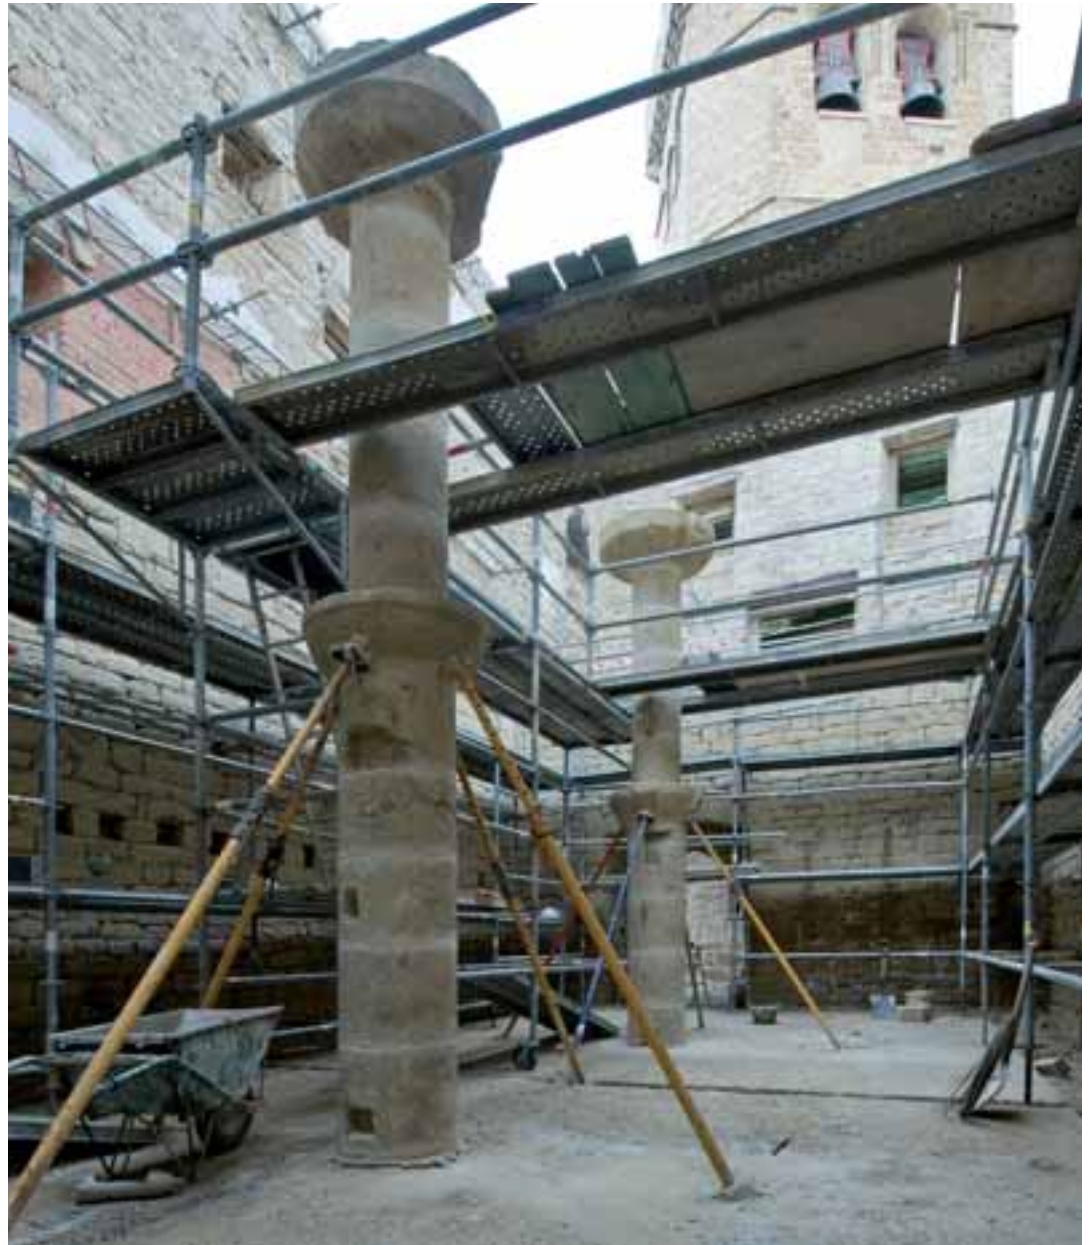
Montaje de los pilares de la primera planta de la casa parroquial

las vigas. Han sido desmontados, dado que presentaban cierta inclinación, y vueltos a montar sobre nueva cimentación. En las plantas superiores, los pilares eran de ladrillo y las vigas de madera de los forjados apoyaban en ellos de manera excéntrica. Para mejorar la transmisión de las cargas y conseguir la continuidad de los pilares entre plantas, se han construido pilares de madera laminada de sección cuadrada.

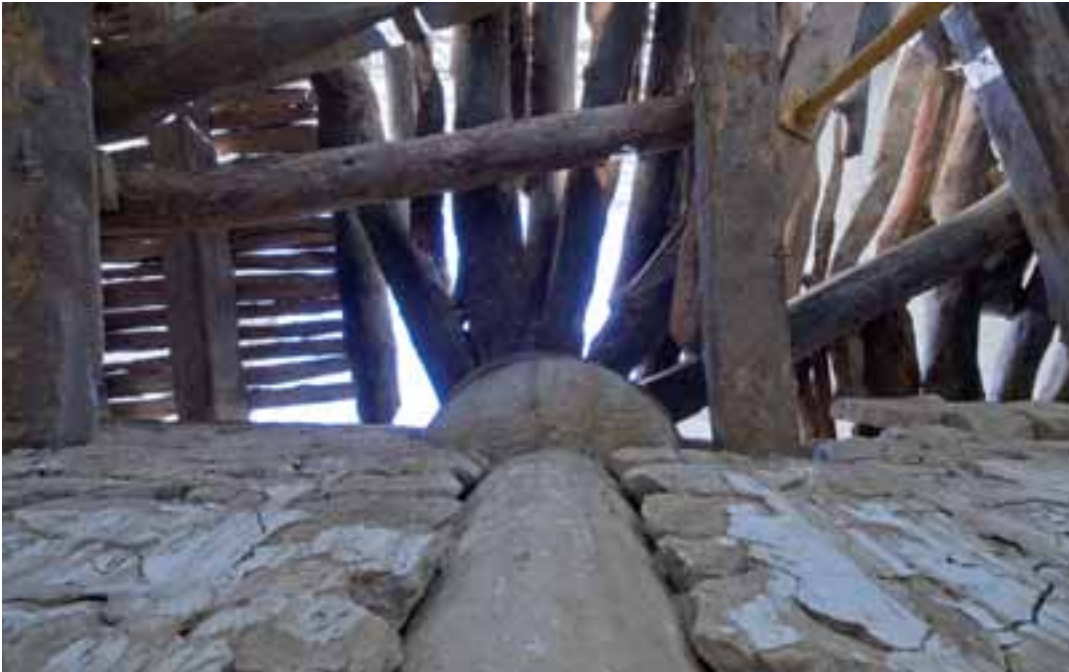
Detalle de la estructura radial de la planta baja durante las obras

Frente a la complejidad de este tipo de forjado y de sus limitaciones respecto a cualquier ordenación ortogonal, hay que destacar su originalidad y su gran potencia estética, y por eso se consideró fundamental recuperar el concepto estructural –de fuerte repercusión espacial– y reinterpretarlo para adaptarlo a las necesidades y exigencias actuales. Se ha construido en las dos plantas una estructura radial de vigas de madera

laminada sobre las que se ha colocado un tablero estructural.

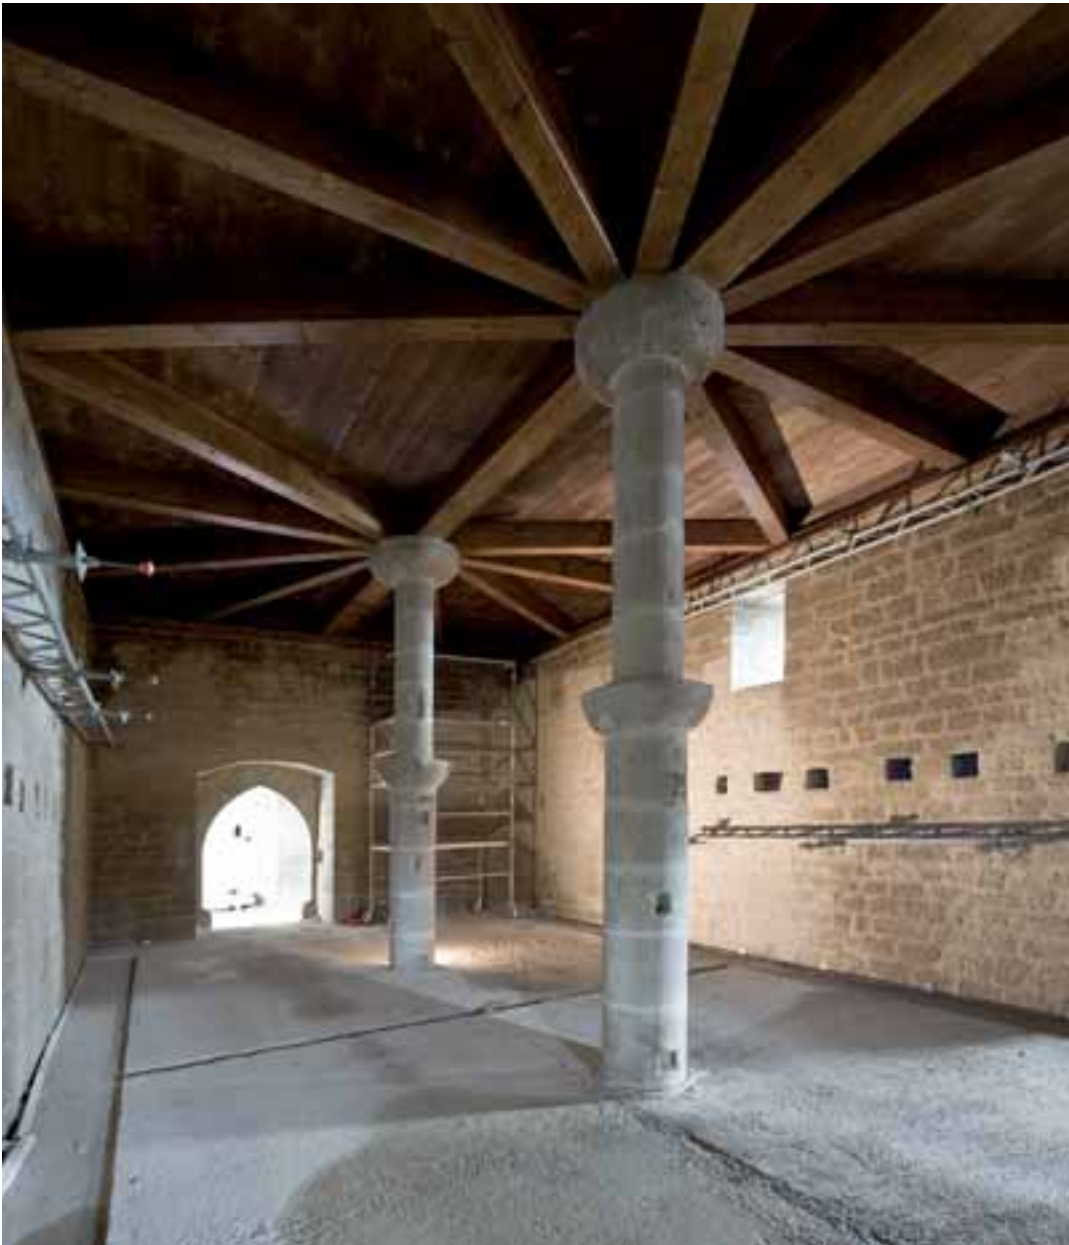
La planta primera de la casa parroquial restaurada
