## Hoy se inician las obras para estabilizar la ladera que sufrió un desprendimiento en la carretera Nagore-Garralda

*También comienzan las obras de reparación de la escollera de Arre y de otra ladera a la salida de Villava*

Lunes, 16 de septiembre de 2013

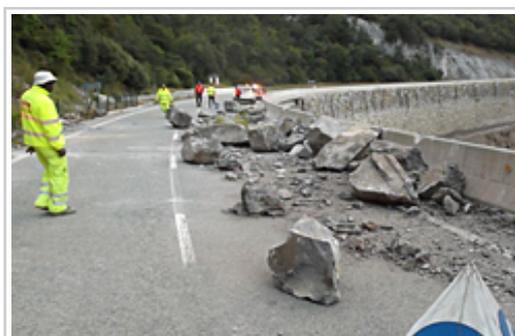
Imagen de las piedras caídas en la carretera Garralda-Nagore.

El incidente se produjo en la madrugada del pasado día 9, cuando una gran placa rocosa con una superficie estimada de 45 m<sup>3</sup> se desprendió del tramo final del barranco de Lakorri, recorriendo en caída libre una altura de unos 28 metros hasta impactar de lleno sobre otro estrato rocoso al pie del macizo, el cual originó igualmente otro desprendimiento. La suma de las rocas desprendidas recorrió una pendiente boscosa, arrasando árboles y removiendo el terreno. Una pequeña parte de ellas llegó hasta la carretera, causando un accidente sin víctimas a un vehículo particular.

Los trabajos consisten en anclar la cuña de terreno inestabilizada por la acción de la caída del primer bloque desprendido, mediante fajas de cables tensados y estabilizar la base de la cuña rocosa afectada para evitar nuevos deslizamientos de piedra. Paralelamente, se anclarán al terreno natural los bloques desprendidos del macizo inicial.

Además, en la cabeza del talud de la zona desde la que se ha producido el desprendimiento, se dispondrá una pantalla dinámica capaz de resistir impactos directos de hasta 1.000 kilojulios, en una longitud aproximada de 50 metros lineales y con una altura de 4 metros.

También se llevará a cabo la reparación del muro de hormigón que constituye el elemento que hace las veces de barrera de seguridad para impedir la caída de vehículos al embalse, y que resultó afectado por el impacto de los bloques de roca procedentes del desprendimiento.

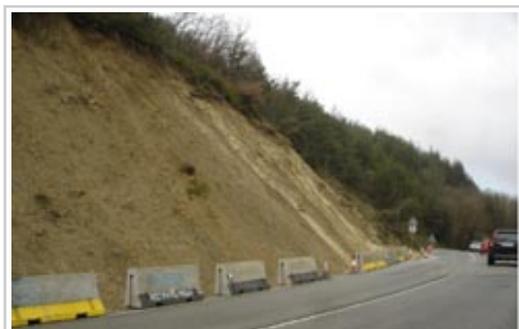
Imagen de la ladera que se va a estabilizar a la salida de Villava

Finalmente, hoy también comienzan las labores de estabilización de una ladera en la carretera NA-2517, en una curva existente en la salida de Villava en dirección a Arre. En este punto se vienen produciendo episodios de deslizamiento de tierras de manera periódica, en general a continuación de periodos de lluvia intensa.

La solución diseñada para eliminar el problema consiste en el desmonte de la cabeza del talud y tendido del mismo, creando una berma de unos 3 metros de anchura en la que se dispondrá una cuneta de hormigón para recogida de las aguas y su canalización mediante una bajante hasta la cuneta de la carretera.

Se colocará después en el resto del talud -aproximadamente en unos 2/3 del mismo- una malla triple torsión fijada al terreno mediante picas de acero de un metro de longitud, y sobre esta malla, a su vez, se dispondrá una malla de coco para facilitar la hidrosiembra posterior y la recuperación vegetal del talud, lo que contribuirá a su estabilidad.
