## Fomento abre hoy al tráfico la NA-6631, variante de Funes

*También se restablece la circulación desde esta mañana en el puente de Castejón, en la N-113*

Martes, 17 de diciembre de 2013

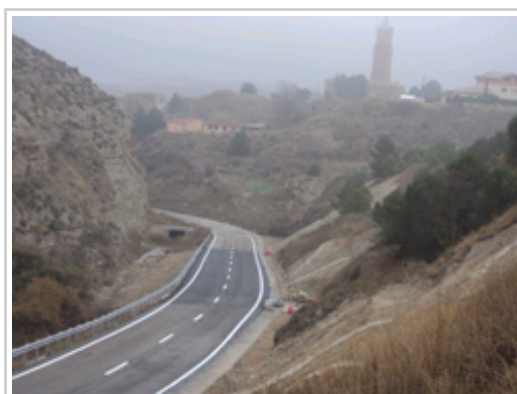
Variante de Funes tras los arreglos realizados.

En concreto el hundimiento de la calzada estaba ubicado en el carril derecho entre los pk 0+290 al 0+350, donde se formaron grietas longitudinales de unos 60 metros. Para su reparación se ha realizado el fresado de las fisuras en una profundidad de 5 cm, extendiéndose luego en ellas aglomerado ofítico en capa de rodadura.

Por su parte, para el arreglo de los desprendimientos se ha excavado una profundidad de 7 m (hasta alcanzar roca sana) y de 3 m de ancho para crear una escollera de estas dimensiones a lo largo de 25 m. También se ha repuesto el firme de la calzada con 10 cm de aglomerado.

También se ha procedido a retaluzar (excavar el talud para retirar el material movido y dejar una inclinación mas suave) en las pendientes ubicadas en los pks 0+100, 0+150 y 0+290.

Con los taludes ubicados en los pk 0+350, 0+450 y 0+490, se ha retaluzado también desde la parte superior hasta la grieta de rotura por donde entraba el agua, y se ha limpiado la parte inferior. En el último de ellos, la actuación ha instalado además mejoras del sistema de drenaje,

con la ejecución de zanjas drenantes verticales y un pie de escollera que sujetase el peso de la pendiente.

Se ha repuesto el firme y la señalización y lalizamiento de la zona afectada.
