## El Gobierno de Navarra invierte 975.000 euros en reparaciones de la red de carreteras por las lluvias torrenciales de otoño

*Los daños fueron causados los días 19, 20 y 21 de octubre y se concentraron en vías de la Navarra media oriental y el Pirineo*

Miércoles, 09 de enero de 2013

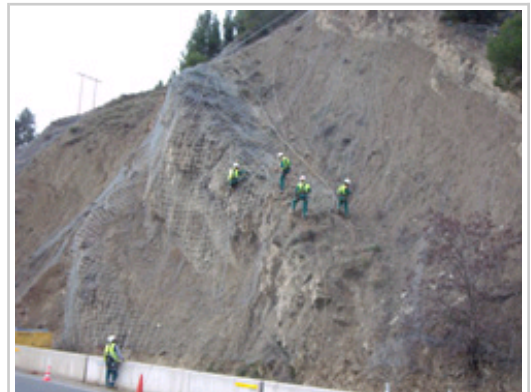
Imagen de los trabajos de colocación de malla para estabilizar taludes en el área de Sangüesa, para evitar desprendimientos sobre la calzada.

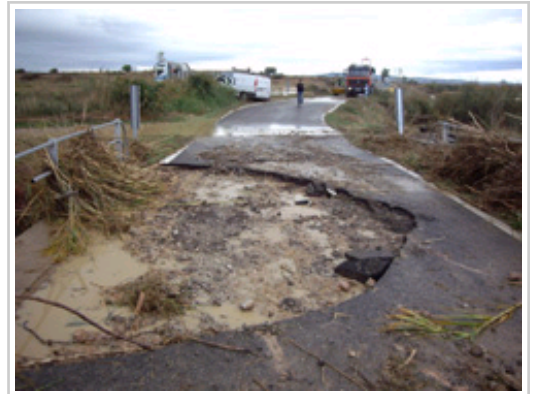
Vista de los daños ocasionados por las lluvias en la NA-5390, pk 5.
