# RED DE CONTROL DE LAS ZONAS DE BAÑO NATURALES DE NAVARRA

## MEMORIA DE LA TEMPORADA 2022

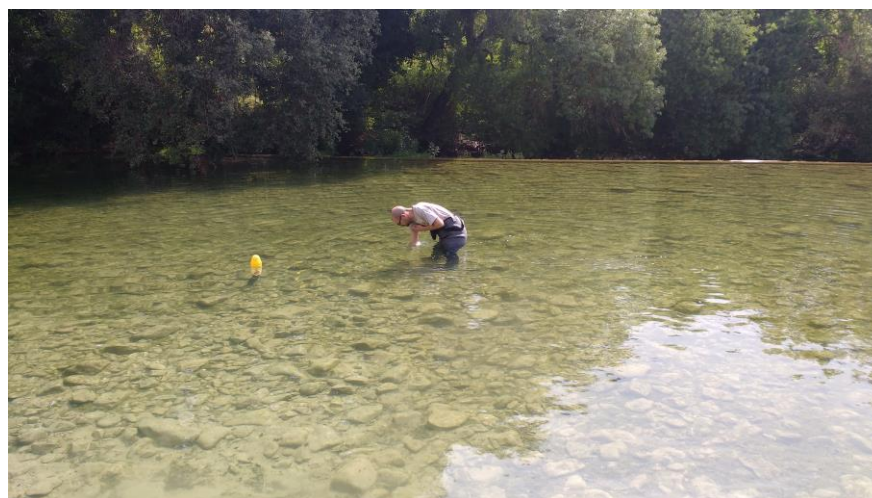
Foto 1. Toma de muestra de agua en el río Urederra en Artavia.

- Las muestras se han tomado en los puntos de muestreo establecidos en las anteriormente citadas Resoluciones 653/2009, 57/2015, 60/2017 y 68/2022. Salvo imposibilidad, todas las muestras se han tomado en áreas con 100-120 cm de profundidad, para lo que se han usado vadeadores. En los ríos se ha procurado escoger la zona de máxima profundidad vadeable (ver Foto 1).

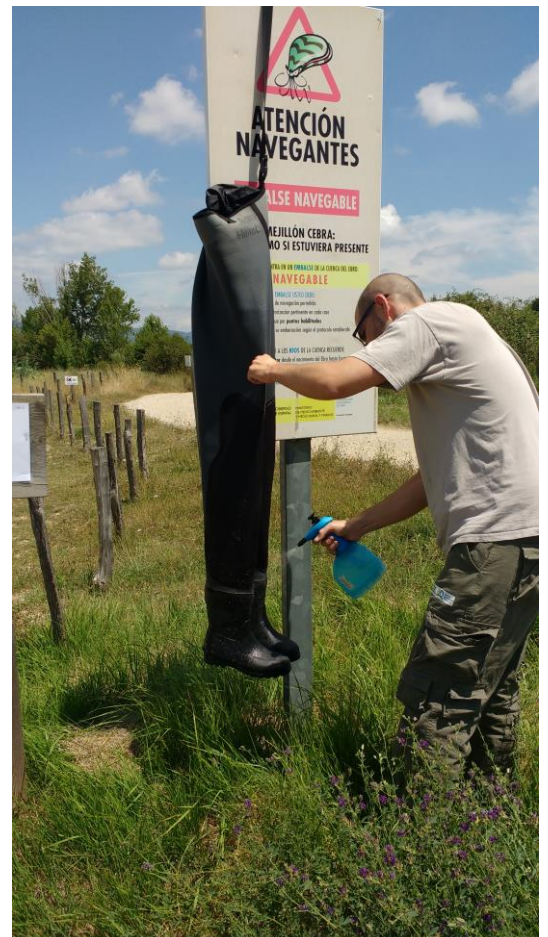
Foto 3 Aplicación del protocolo de desinfección para evitar la propagación de la especie invasora Mejillón Cebra

Con objeto de evitar la propagación de la especie invasora Mejillón cebra (*Dreissena polymorpha*), se ha aplicado el [protocolo de desinfección](#) establecido por la Confederación Hidrográfica del Ebro. En concreto se han aplicado las especificaciones del apartado relativo a equipos y complementos. Este protocolo consiste en vaciar de restos de agua los equipos utilizados, aplicar una solución desinfectante de 5  $\text{mg}/\text{l}$  de cloro libre o agua destilada, según equipos, y posterior secado de los equipos. En este caso las soluciones se aplicaron con pulverizadores como se muestra en la Foto 3. La desinfección del material se ha efectuado siempre que se ha sospechado de la posible presencia de adultos o larvas de la especie. En concreto:

- Después de realizar el muestreo en los siguientes puntos:
  - Balsa de la Morea en Beriain.
  - Río Aragón en Carcastillo.
  - Embalse de Alloz en Lerate.
  - Balsa de El Pulguer en Tudela.
- Al final de cada jornada.

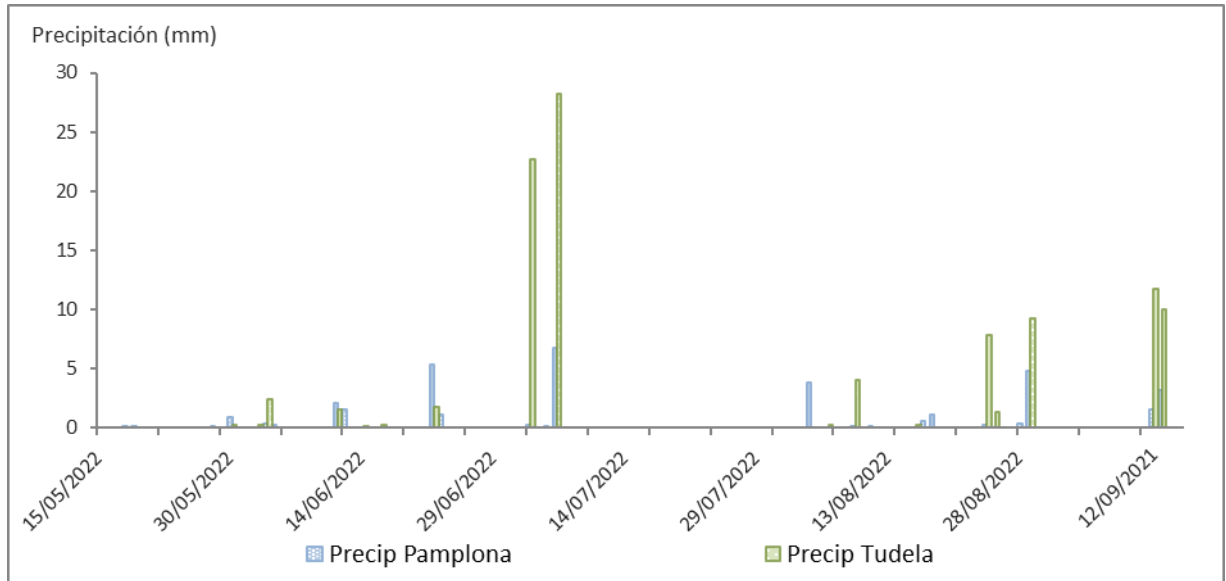
En el gráfico 1 se pueden consultar los valores de precipitación de las estaciones de Pamplona y Tudela Montes del Cierzo, representativas respectivamente de la Balsa de la Morea y de la Balsa de El Pulguer, entre el 15 de mayo y el 15 de septiembre de 2022. En estos cuatro meses se consignan 34,80 l/m<sup>2</sup> en Pamplona y 102 l/m<sup>2</sup> en Tudela Montes del Cierzo. En Pamplona no se han registrado eventos con precipitaciones superiores a 10 l/m<sup>2</sup>, pero sí han registrado 27 días con precipitación apreciable ( $\geq 0,1$  l/m<sup>2</sup>). El evento más notable se produjo el día 6 de julio con 6,8 l/m<sup>2</sup> siendo este menor de 10 l/m<sup>2</sup>. En Tudela Montes del Cierzo son 3 los días con lluvias superiores a 10 l/m<sup>2</sup> y 26 con precipitación apreciable ( $\geq 0,1$  l/m<sup>2</sup>). Han tenido varios eventos, siendo el más importante, el 6 de julio con 28,2 l/m<sup>2</sup>. El día 3 de julio se registraron 22,7 l/m<sup>2</sup>.

**Gráfico 1. Precipitación acumulada diaria en l/m² en la estación meteorológica de Pamplona y en la de Tudela Montes del Cierzo entre el 15-05-2022 y el 15-09-2022. Fuente de datos: MeteoNavarra. Elaboración propia. Los datos son provisionales y están sujetos a revisión.**

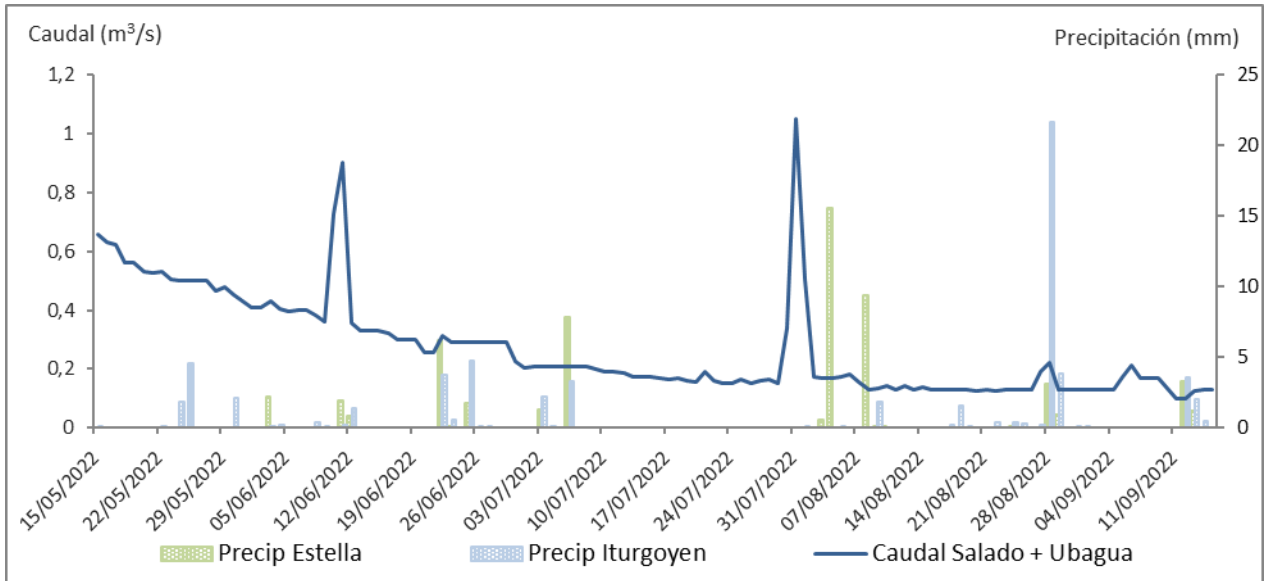
En el gráfico 6 se indican los datos hidrometeorológicos correspondientes a Estella y a Urbasa-Urederra. Por lo que respecta a Estella, en el periodo considerado se acumulan 56,4 l/m². En el periodo entre el 15 de mayo y el 15 de septiembre se registran 25 jornadas con precipitación apreciable y 1 día con lluvias superiores a 10 l/m². Para analizar el comportamiento en el embalse de Alloz se dispone de la estación meteorológica de Trinidad de Iturgoyen y de las estaciones de aforos de caudal del río Ubagua en Riezu y del río Salado en Estenoz. En el periodo considerado, la estación de Trinidad de Iturgoyen recibe 62,9 l/m². En total se registran 38 jornadas con precipitación apreciable y 1 con chubascos superiores a 10 l/m². El episodio más destacable se produjo el día 28 de agosto, en el que se acumulan 21,7 l/m². Por lo que se refiere al caudal registrado en las estaciones del río Salado y Ubagua (principales aportes del embalse de Alloz). La temporada se inicia con caudales en torno a 0,7m³/s y conforme se desarrolla la temporada se va agotando hasta los 0,10 m³/s en el final de la temporada de baños. Hay que tener en cuenta que todo el ámbito está regulado en cabecera por la sierra de Andía, importante acuífero kárstico que atenúa las oscilaciones de caudal al final del verano.

Gráfico 6. Sumatorio de caudales medios diarios en m<sup>3</sup>/s en la estación de aforo de Ubagua en Riezu (CHE) y en la estación de aforos del río Salado en Estenoz (CHE) y precipitación acumulada diaria en l/m<sup>2</sup> en las estaciones meteorológicas de Estella y Trinidad de Iturgoien entre el 15-05-2022 y el 15-09-2022. Fuente de datos: Web del Agua de Navarra, MeteoNavarra y CHE. Elaboración propia. Los datos son provisionales y están sujetos a revisión.

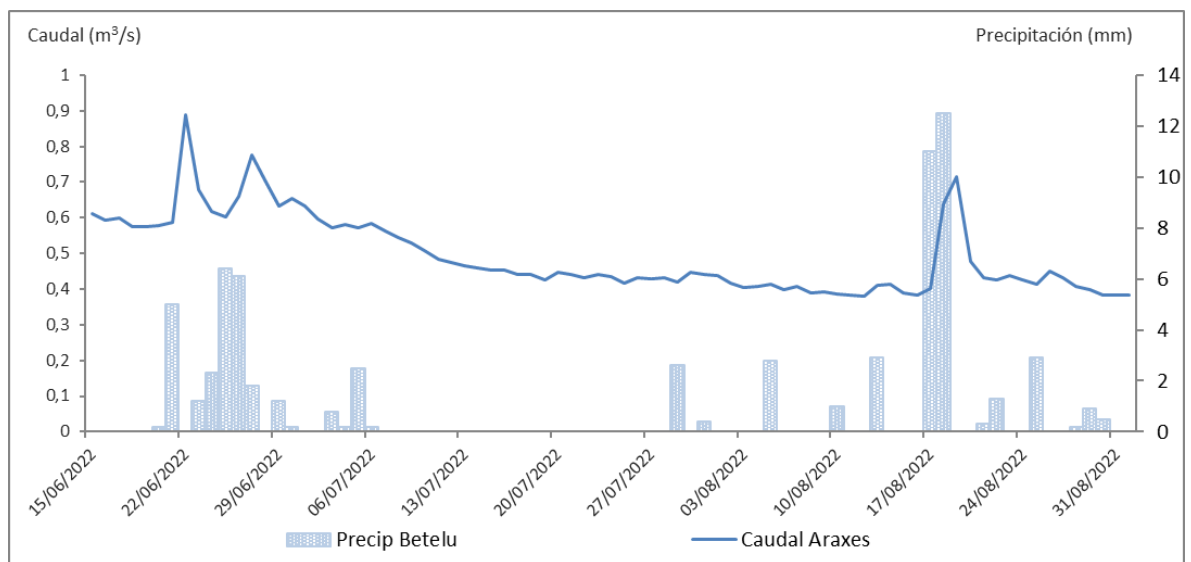
En el gráfico 8 se indican los datos hidrometeorológicos correspondientes a Betelu. En el periodo considerado se acumulan 67,4 l/m<sup>2</sup>. Entre el 15 de junio y el 1 de septiembre se registran 43 jornadas con precipitación apreciable y 2 días con lluvias superiores a 10 l/m<sup>2</sup>. El episodio más destacable se produjo el día 18 de agosto, en el que se acumularon 12,5 l/m<sup>2</sup>. Sin embargo, aunque no se hayan superado los 10 l/m<sup>2</sup> diarios, cabe destacar las precipitaciones ocurridas desde el 23 de junio hasta el 29 de junio, con un total acumulado de 19,2 l/m<sup>2</sup>. En el gráfico 8 se ve cómo los dos eventos de precipitaciones mencionados van en línea con los caudales registrados en esas fechas.

**Gráfico 8. Sumatorio de caudales medios diarios en m<sup>3</sup>/s en la estación de aforo del río Araxes en la cuenca del Oría (red de estaciones permanentes de Guipúzcoa) y precipitación acumulada diaria en l/m<sup>2</sup> en la estación meteorológica de Betelu entre el 15-06-2022 y el 01-09-2022. Fuente de datos: Web del Agua de Navarra, MeteoNavarra, CHE y red de estaciones permanentes de Guipúzcoa. Elaboración propia. Los datos son provisionales y están sujetos a revisión.**
