Construida una rampa en el río Ezkurra para que truchas y salmones remonten el cauce a su paso por Santesteban

La colocación de piedras de escollera salva una presa formada por un colector de saneamiento

Miércoles, 16 de octubre de 2013

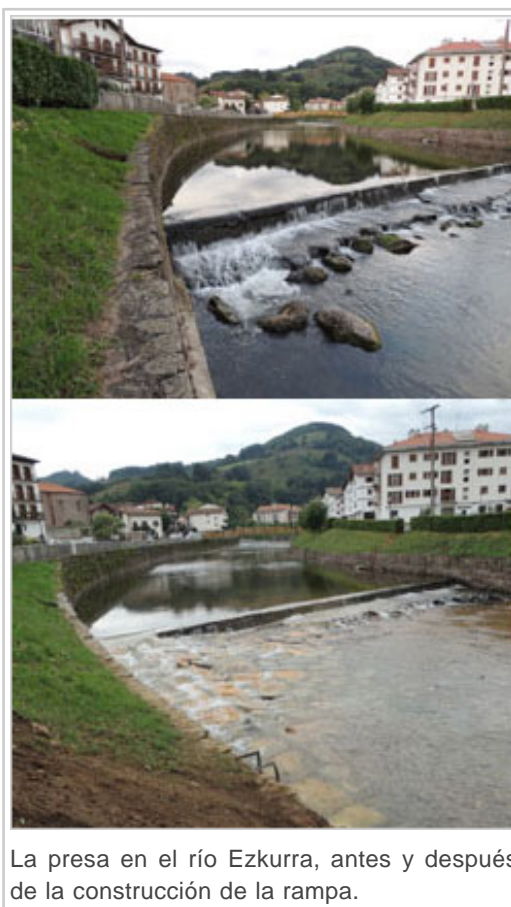
La presa en el río Ezkurra, antes y después de la construcción de la rampa.

El Gobierno de Navarra ha construido una rampa para salvar una presa existente en el cauce del río Ezkurra, a su paso por Santesteban, con el objeto de mejorar la migración de la fauna piscícola de este río. La presa, localizada a escasos 300 metros de la confluencia con el río Bidasoa, se encontraba clasificada como “difícilmente franqueable” para los peces, según el inventario de presas y obstáculos elaborado por el Gobierno de Navarra en el año 2001, recientemente actualizado.

Se trata de un desnivel de construcción antigua, que inicialmente formaba parte de las instalaciones de un molino de origen medieval, y que en los últimos 20 años albergaba el colector de saneamiento de la localidad, que comunica el barrio de la margen izquierda con la red principal. Antes de la actuación, este azud (presa) contaba con un desnivel de metro y medio, lo que en la práctica suponía que sólo algunos peces de grandes dimensiones y en ciertas condiciones de caudal, podían remontar la presa. En este caso, la solución adoptada para la permeabilización ha consistido en la colocación de piedras de escollera, a modo de rampa, para salvar este desnivel. Gracias a esta actuación, que ha tenido un coste de 26.227,11 €, se facilita la movilidad de la fauna piscícola y el ascenso de los salmónidos a un tramo de excelentes condiciones para la reproducción.

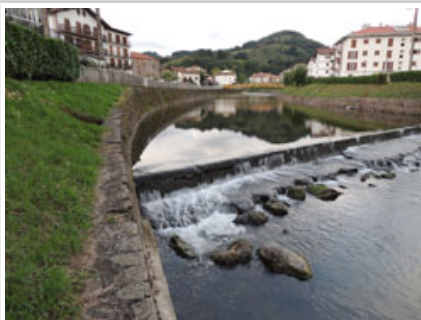
Presa de 1,5 m. de desnivel antes de la construcción de la rampa.

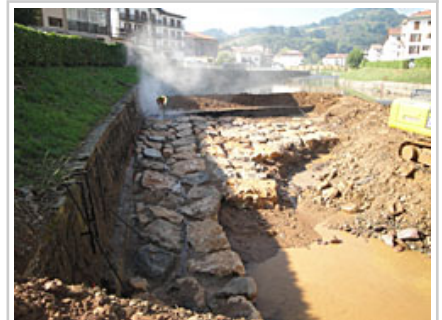
Ejecución de los trabajos.

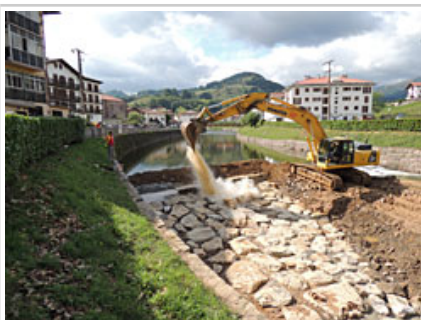
Ensayo de funcionamiento.

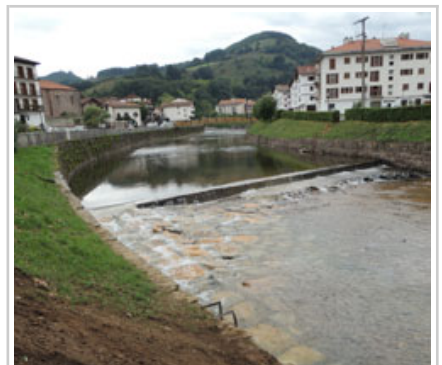
Rampa en funcionamiento.
Obstáculo permeabilizado.
