ATRAPAMIENTO EN CINTA TRANSPORTADORA

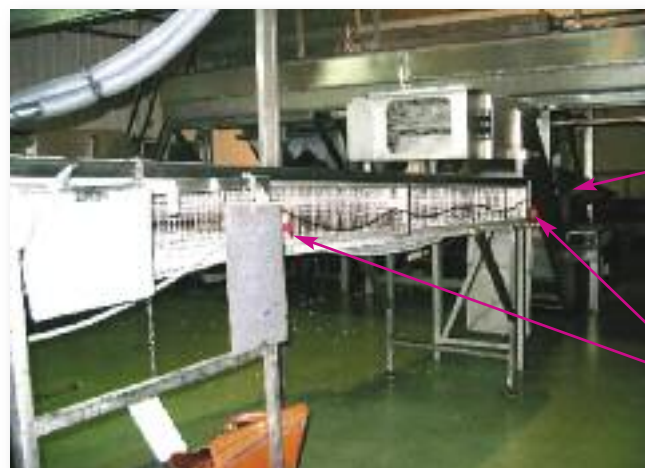
Cuando se había finalizado la limpieza de la línea y se había colocado la llave de desbloqueo en la seta de emergencia, la accidentada, observó que había algo de suciedad en el elevador y procedió a su limpieza. En ese momento, otra operaria puso en marcha la línea sin percatarse de que su compañera se encontraba limpiando en el elevador. La propia compañera paró la línea actuando sobre la seta de emergencia, al darse cuenta de lo ocurrido.

- El resguardo móvil del elevador no disponía de enclavamiento.
- Fallo de coordinación entre las dos trabajadoras.
- Método de trabajo inadecuado, no se debía haber desbloqueado la llave de la seta de emergencia hasta no finalizar del todo las tareas de limpieza y haber colocado el resguardo móvil del elevador.

Elevador

Setas de
emergencia

- Enclavamiento en el resguardo móvil de forma que al quitarlo para efectuar limpiezas, mantenimiento, etc. impida la puesta en marcha de la línea.
- Continuar la labor de formación continua e información a los trabajadores sobre los riesgos existentes en su trabajo, medidas preventivas, los procedimientos de limpieza... tratando de evitar que se produzcan errores.
- Adaptación de equipos de trabajo al R.D. 1215/97
