ATRAPAMIENTO POR PRENSA EXCENTRICA (2)

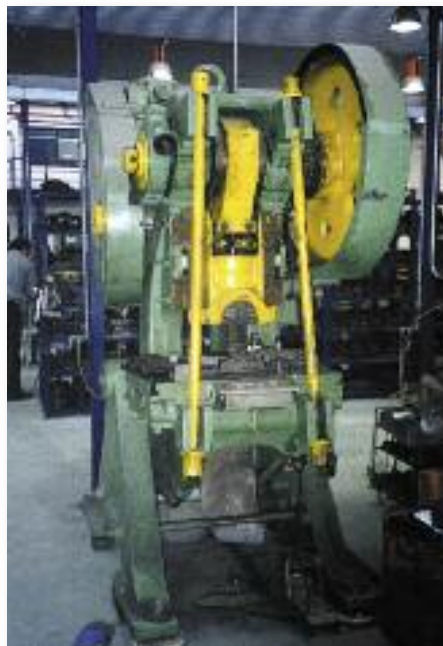
El accidentado estaba evacuando la chapa del troquel, cuando de forma involuntaria accionó el pedal de mando, resultando atrapada su mano derecha.

- Utilización de una prensa de embrague mecánico con troquel abierto, alimentación, extracción y evacuación de piezas manual complementado con sistema de mando a pedal.
- Máquina extremadamente peligrosa con el método de trabajo descrito.
- Inadecuación de la máquina con el R.D. 1215/97.

Troquel en el que ocurrió el accidente

- Reservar el uso de esta máquina sólo para trabajos que puedan efectuarse con troquel cerrado.
