## ACCIDENTE POR DESPLOME DE MÁQUINA: PRECINTADORA DE BOTELLAS

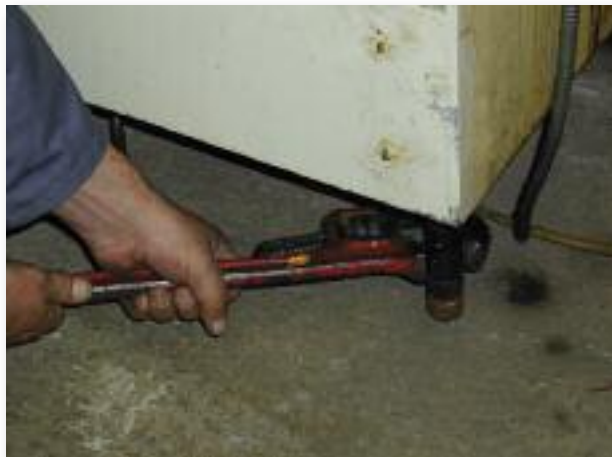
Un operario de mantenimiento realizaba la puesta a punto de la precintadora en el taller. La máquina se hallaba en el suelo sobre cuatro tacos de plástico.

Cuando procedía con una llave de perro a regular la altura de las patas de sustentación de la máquina, el esfuerzo realizado hizo desequilibrar la carga.

El trabajador trató de sujetarla pero el peso elevado (500 Kg.), le hizo caer quedando tendido en el suelo. Una parte de la máquina le alcanzó el brazo.

- Las roscas de regulación de altura de la máquina iban muy duras.
- El método de trabajo seguido resultó incorrecto. Se aplicó demasiada fuerza con la llave haciendo desequilibrar la carga.
- No se evaluaron correctamente los riesgos de la tarea, se habían colocado tacos en las bases de las patas para ganar altura, pero no se consideró la variación del centro de gravedad.

- En adelante para realizar puestas a punto de máquinas, si necesitan ganar altura emplear, en vez de tacos que resultaron inestables, plataformas sólidas y estables, fijando si fuese preciso las patas, para evitar desequilibrios y caídas.
