CAÍDA AL MISMO NIVEL

1. NATURALEZA DE LOS TRABAJOS

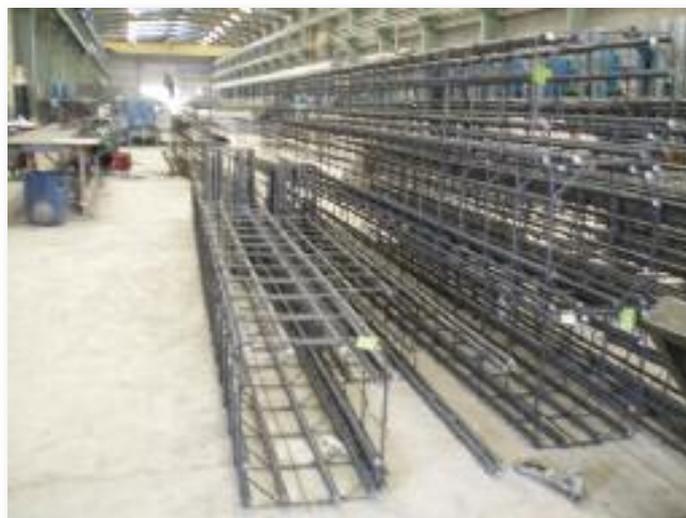
El trabajador se ocupaba en el traslado de un puente-grúa con el mando a distancia y cuando caminaba por el pasillo central de la nave, tropezó con una armadura de ferralla de 45x45x170 cm. El contacto imprevisto del operario con la armadura, le hizo caer al suelo resultando el accidente.

- Resultó determinante el tropezón sufrido por el trabajador, con un material de ferralla que se encontraba en la superficie de tránsito, unido a que intervino algún factor de comportamiento anómalo por parte del operario; distracción, mal paso, mareo, etc.

- Será necesaria la revisión de la gestión preventiva, incorporando procedimientos seguros de trabajo, efectuando controles periódicos, etc.
- En el accidente descrito, el operario tropezó en la superficie de tránsito, con un material que se hallaba depositado en el suelo. Las zonas por las que transita el grúa, deben mantenerse libres de obstáculos.
