AMPUTACIÓN DE DEDO POR ANILLO

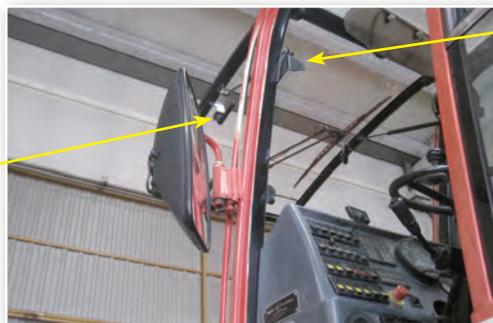
El accidentado había abierto la ventana frontal de la cabina para ver mejor la maniobra, quedando accesible en el marco de la ventana una pequeña pletina metálica donde se ajusta la manilla de cierre.

La máquina estaba girada lateralmente por lo que el acceso habitual estaba tapado. Al bajar de la cabina se agarró al montante delantero izquierdo de la puerta. En ese momento se resbaló y la alianza que llevaba en el dedo anular de la mano derecha se enganchó en la pletina antes citada, y al caer se seccionó el dedo.

Manilla de cierre del
parabrisas practicable

Pletina de cierre

- Las operaciones de eslingado las harán otros trabajadores para evitar que el gruis-ta tenga que bajar de la cabina con la grúa girada.
- Los trabajadores que realicen trabajos con camión o grúa móvil no utilizarán anillos, pulseras o elementos equivalentes por el riesgo de enganche o aplastamiento en diversos elementos fijos.
- Dar al personal instrucciones al respecto, vigilando el cumplimiento, y completar la evaluación de riesgos de la empresa.
