## ATRAPAMIENTO ENTRE RODILLOS CONVERGENTES

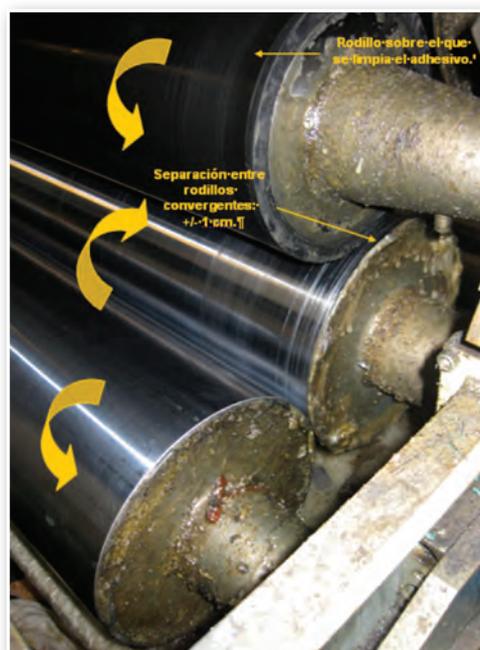
Durante la limpieza, parte del trapo utilizado fue atrapado entre los rodillos, lo que provocó que la mano del accidentado fuera arrastrada hacia la zona de convergencia de los rodillos, enganchándole el guante.

El accidentado activó la parada de la máquina manipulando un resguardo móvil con enclavamiento existente en la zona, pero durante el tiempo de parada, su mano y parte del brazo derecho quedaron atrapados entre los rodillos.

- Realizar trabajos de limpieza con la máquina en funcionamiento.
- Accesibilidad a zonas con riesgo de atrapamiento (rodillos de la laminadora).
- No utilizar herramientas auxiliares para realizar la limpieza.

- Adecuar la máquina laminadora a las disposiciones establecidas en los anexos I y II del R.D. 1215/97 (teniendo en cuenta todas las actividades realizadas en el equipo, incluidas las de limpieza y mantenimiento).
- Dotar de resguardos o dispositivos que impidan el acceso a la zona de riesgo de atrapamiento.
- Estudiar la posibilidad de realizar la limpieza con la máquina parada.
- Elaborar procedimiento de trabajo seguro para la limpieza de la máquina laminadora.
- Utilizar herramientas auxiliares para dicha operación.
