Se inician las visitas guiadas a las obras de restauración de la Puerta del Juicio de la catedral de Tudela

Comenzarán el próximo sábado, 29 de septiembre, coincidiendo con las Jornadas Europeas de Patrimonio

Martes, 25 de septiembre de 2018

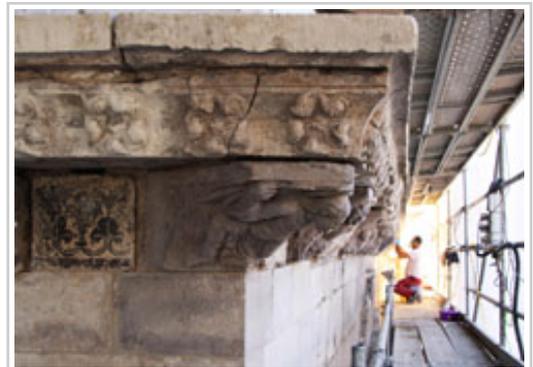
Obras en la Puerta del Juicio de la catedral de Tudela.

Las obras de restauración de la Puerta del Juicio de la catedral de Tudela avanzan a buen ritmo, desde las partes altas de la fachada occidental y el paso de ronda superior, hacia los conjuntos escultóricos de sus arquivoltas. Prácticamente concluidos los trabajos en el rosetón, el pasadizo y la monumental cornisa sobre canecillos, se inician ahora los procesos de restauración de la propia puerta.

La primera parte de la intervención ha estado centrada en el rosetón y el paso de ronda que corre por encima del paramento de la puerta. Era una de las posibles fuentes de humedad y sales que mostraron los estudios previos. Se ha reconstruido el piso de sillares, se ha sellado alguna fisura en el rosetón, y se han restaurado la cornisa y los canecillos que la sustentan. También se ha comenzado a analizar y tratar la piedra de los paramentos laterales, especialmente por el lado sur.

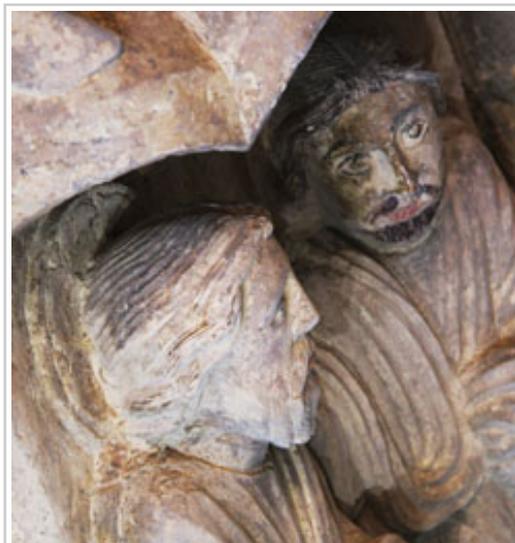
Detalle de la obra en restauración.

Antes de proceder a la limpieza de sillares y esculturas era necesario conocer las sustancias que los recubrían, estableciendo el número de capas que se acumulaban sobre la piedra. La primera, bastante gruesa, estaba formada por polvo y barro; por debajo aparecía una costra negra muy adherida al soporte. Bajo ellas se localizaron restos de policromía en los sectores de la cornisa más protegidos. Quizá lo más llamativo sea la decoración vegetal de una metopa entre los canecillos del lado norte. Es la única que se ha conservado. De los fragmentos menores conservados se han realizado estudios químicos que permiten identificar los distintos componentes de cada pigmento.

La limpieza de las costra negra se ha realizado primero mediante brochas, cepillos, espátulas y aspiración. El objetivo era avanzar estrato por estrato, valorando en cada caso la conveniencia de retirar o conservar las capas sucesivas. Una vez retirada la costra superficial, la limpieza posterior se realizó mediante medios químicos y mecánicos. En las arquivoltas se han realizado algunas catas aleatorias con microproyección de piedra pómez, cuyos resultados han sido positivos, ya que han desvelado las policromías de los rostros de algunas figuras. En las próximas semanas se irá confirmando hasta dónde se han conservado estas capas de policromía original. También se han realizado pruebas de limpieza con láser que han resultado igualmente positivas.
